# Monitoring de la Sonnaz

## Campagne 2013

Diagnostic et propositions de mesures de gestion

**Service de l'environnement SEn**  
**Amt für Umwelt AfU**

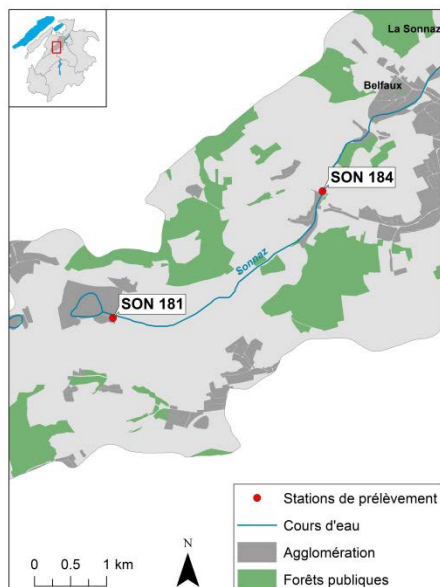
## Station SON 181

| <b>BV</b> | 20-290 | <b>Rivière</b> | Sonnaz |
| <b>GEWISS</b> | 272 | <b>Station</b> | Amont (aval lac Seedorf) |

| Campagnes | Précédente | 2013 |
|---|---|---|
| <b>Ecomorphologie-R</b> | - | très atteint |
| Substrat dominant | limons, vases | |
| Substrats / Colmatage | envasé | |
| Végétation riveraine | 1 rive | |
| Morphologie / Aménagement | berges aménagées | |

| <b>Assainissement / PGEE</b> | Projets d'assainissements prévus (origine de certains polluants à identifier) |
| <b>Agriculture</b> | Contrôle et information aux agriculteurs |

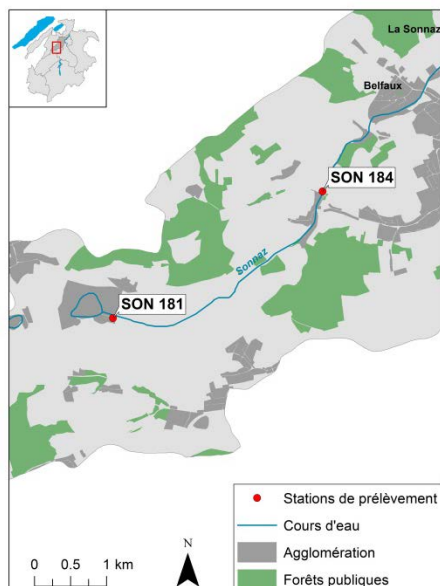
## Station SON 184

| <b>GEWISS</b> | 272 | <b>Station</b> | pisciculture d'Autafond |

| Campagnes | Précédente | 2013 | |
|---|---|---|---|
| Substrat dominant | gravillons | gravillons | |
| Substrats / Colmatage | - | ensablé | légèrement colmaté (tuf) et ensablé |
| Présence d'algues | filamenteuses | filamenteuses | - |
| Morphologie / Aménagement | rivière naturelle | rivière naturelle (aménagements ponctuels) | |
| Influence amont | rejet pisciculture | rejet pisciculture | |

| Rejet eaux usées / autre | Flocons de papier WC sous quelques pierres en mars 2013<br>Rejet pisciculture |
| <b>Autres déchets</b> | Quelques déchets (bidons, métal) en mars et septembre 2013 |

| Rejet EU | Recherche et contrôle de mauvais raccordements en amont |
| <b>Autres</b> | Contrôle des rejets de la pisciculture |
| <b>Agriculture</b> | Contrôle et information aux agriculteurs |
