**Service des ponts et chaussées SPC**  
**Tiefbauamt TBA**

# **Planification stratégique**

## **Assainissement des éclusées**

### **Rapport final**

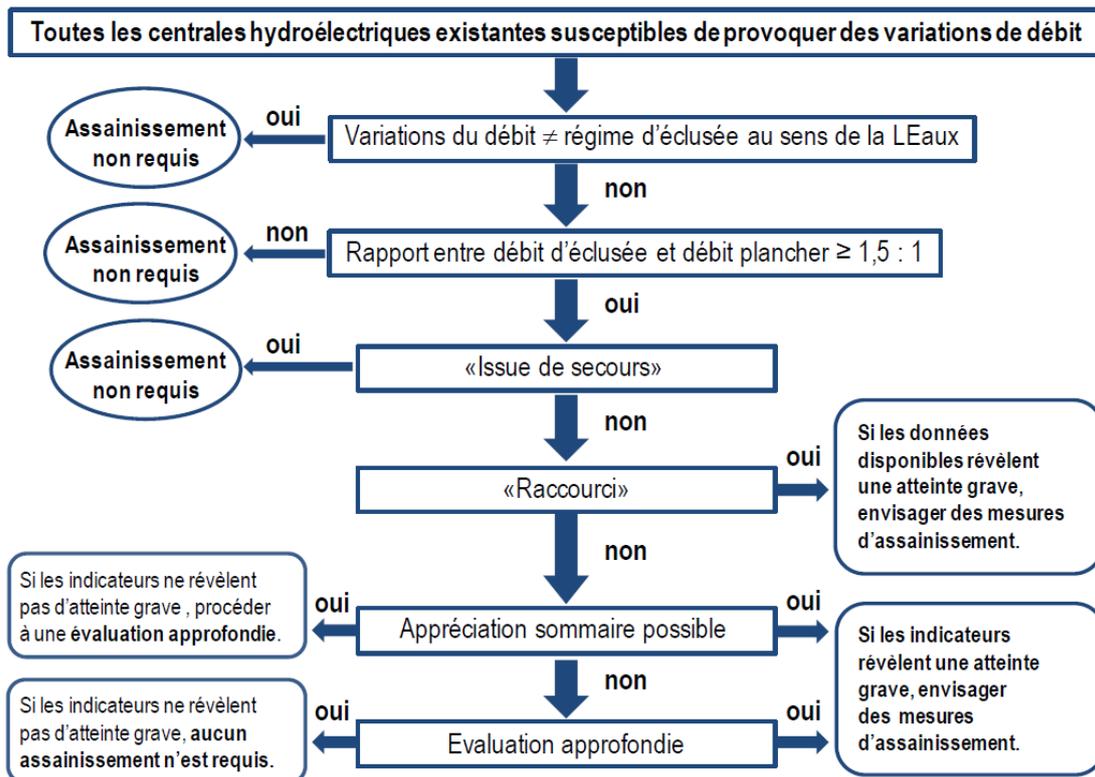
Dans la suite du présent rapport, ce document sera appelé simplement "aide à l'exécution". Ce document est consacré à la planification stratégique de l'assainissement des éclusées. Il explique comment recenser et évaluer les atteintes existantes provoquées par des variations soudaines du débit dans un cours d'eau, et comment déterminer l'obligation d'assainir ainsi que le type des mesures à prendre au niveau des centrales hydroélectriques en cause. Le schéma ci-dessous est extrait de ce document et présente les principales étapes de l'analyse :

Figure 2 : Schéma de détermination des atteintes graves provoquées par les éclusées

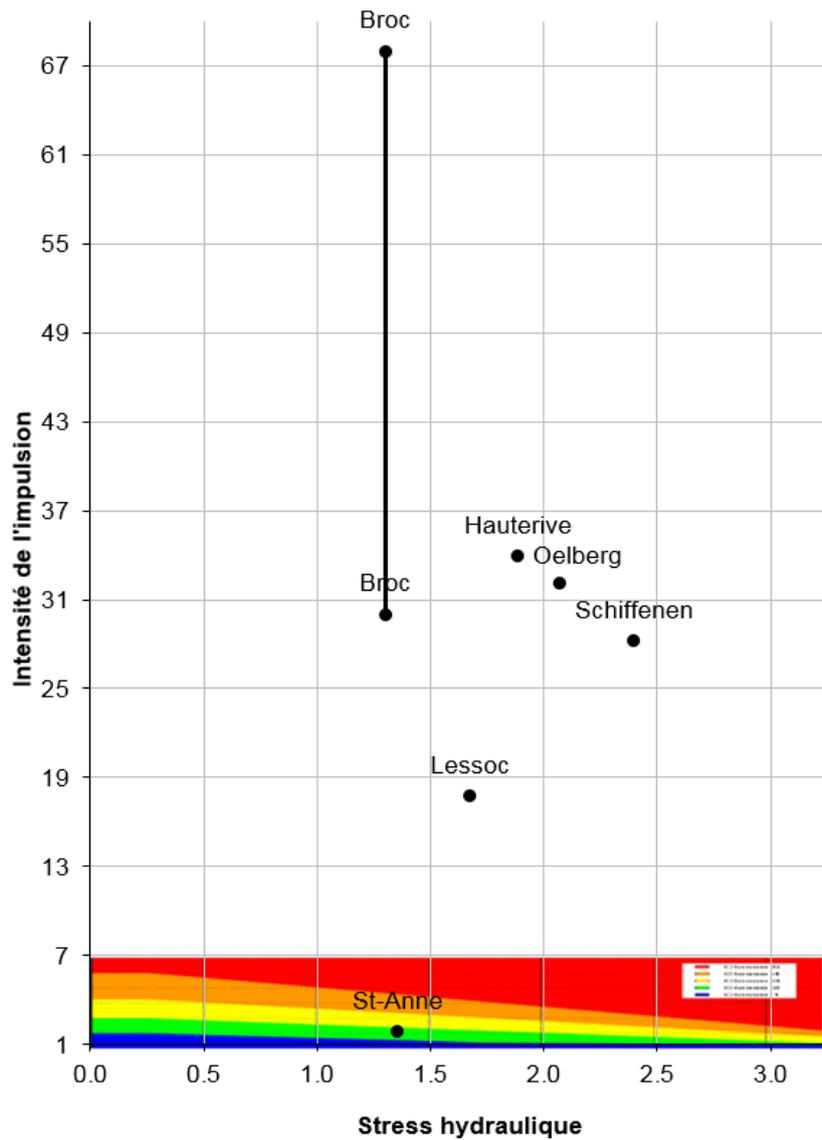
La figure ci-dessous permet de classifier le phénomène d'éclusee sur la base de critères hydrauliques. L'abscisse indique le stress hydraulique et l'ordonnée donne l'intensité de l'impulsion. En l'absence de données précises sur la vitesse de montée et de descente de l'eau, l'intensité de l'impulsion (Lp) est donnée sous forme d'intervalle min-max pour Broc, calculés avec les valeurs minimum et maximum du coefficient  $k_2$ .

Figure 3 : Classification hydraulique de l'éclusee (méthode HYDMOD)

La signification des classes d'état de la figure ci-dessus est la suivante :

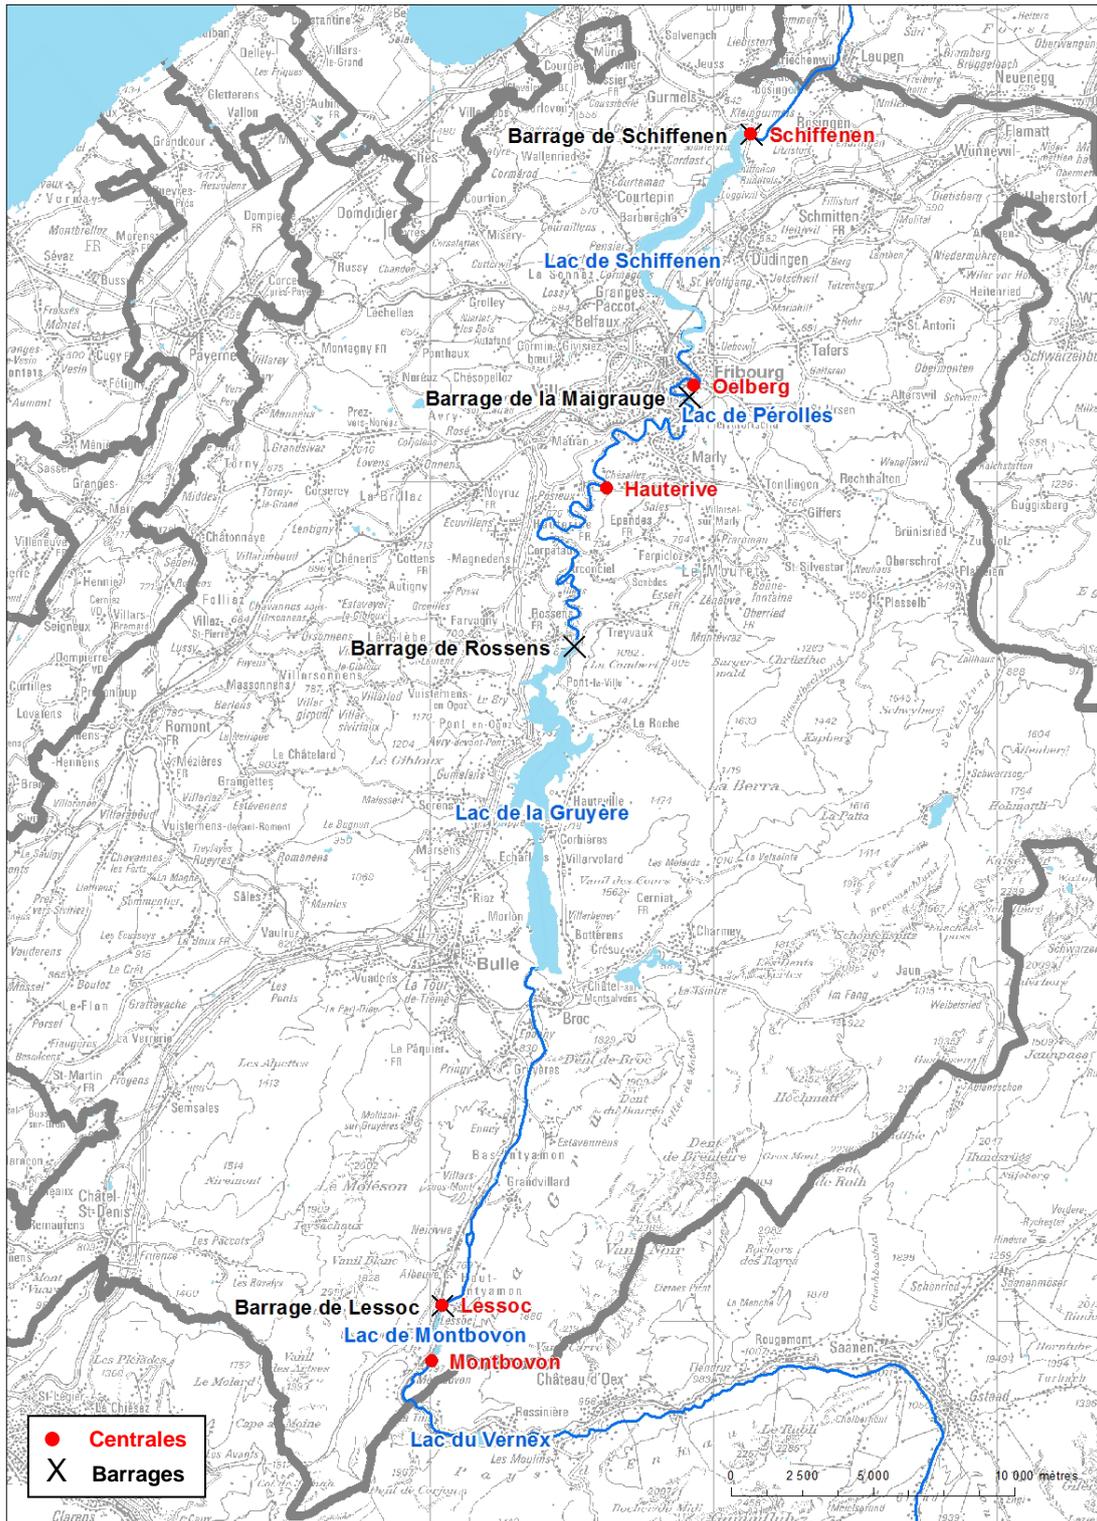
La carte ci-dessous montre la position des 5 aménagements fribourgeois le long de la Sarine, d'amont en aval : Montbovon, Lessoc, Hauterive, Oelberg et Schiffenen :

Figure 4 : Carte générale des aménagements le long de la Sarine

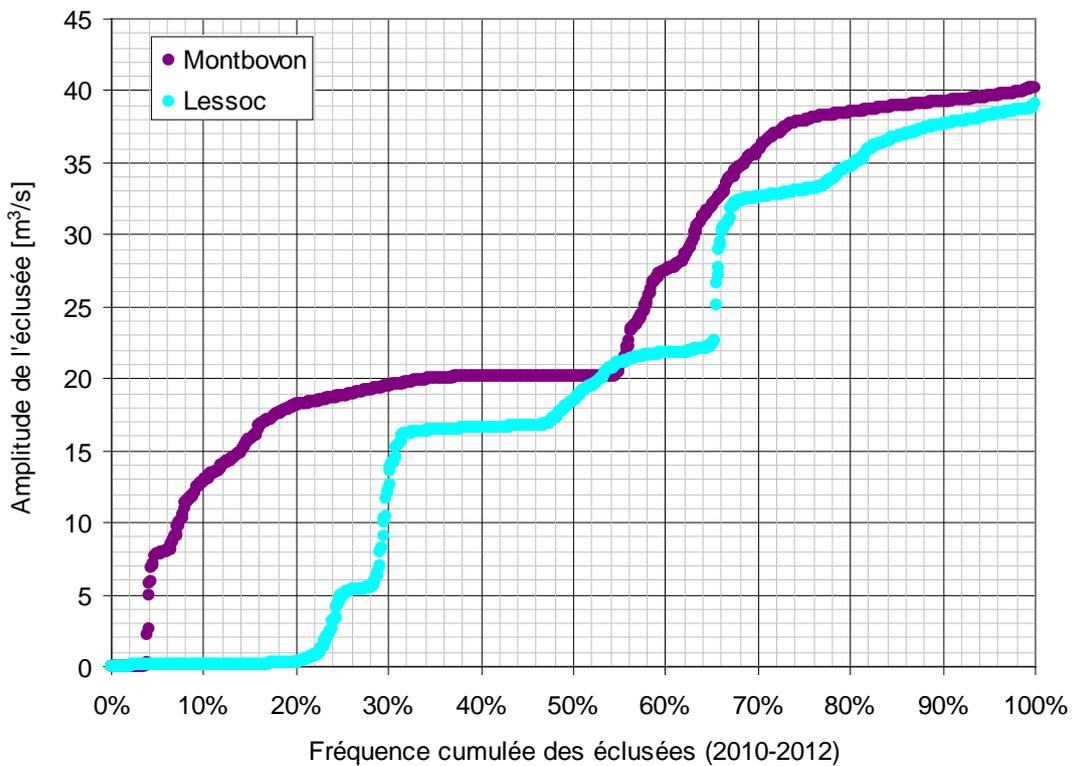
Figure 5 : Fréquence cumulée de l'amplitude des éclusées de Montbovon et de Lessoc

- Si on supprimait l'installation de Montbovon, Lessoc devrait adapter ses consignes de turbinage mais pourrait théoriquement continuer à provoquer des atteintes équivalentes à celles d'aujourd'hui (par exemple en faisant des éclusées de même amplitude mais plus courtes et plus fréquentes).
- Si on supprimait l'installation de Lessoc (barrage + turbinage), Montbovon pourrait continuer à turbiner comme aujourd'hui et provoquerait des atteintes équivalentes à celles d'aujourd'hui dans le tronçon situé entre Lessoc et le lac de Gruyère.

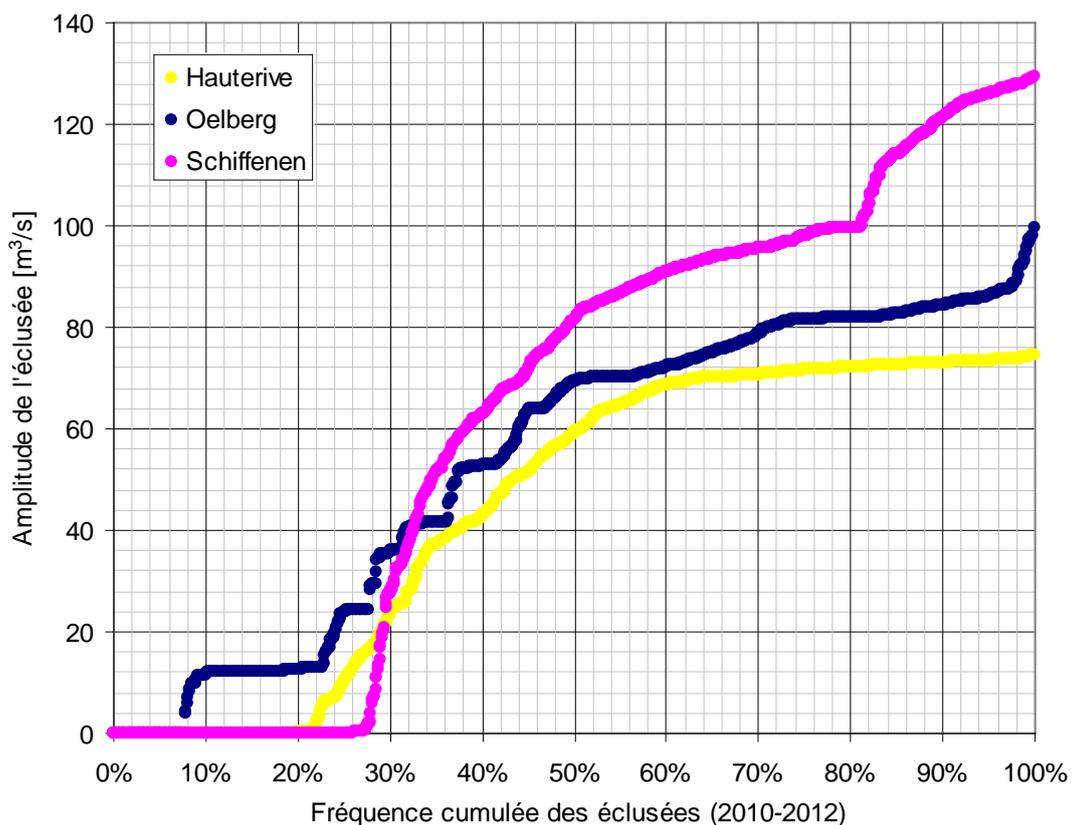
Les graphiques ci-dessous permettent de visualiser la propagation des éclusées le long des chaînes d'aménagement. Schiffenen est représenté sur le graphique de Hauterive-Oelberg afin de pouvoir visualiser la propagation des éclusées.

Figure 6 : Fréquence cumulée de l'amplitude des éclusées de Hauterive, Oelberg et Schiffenen

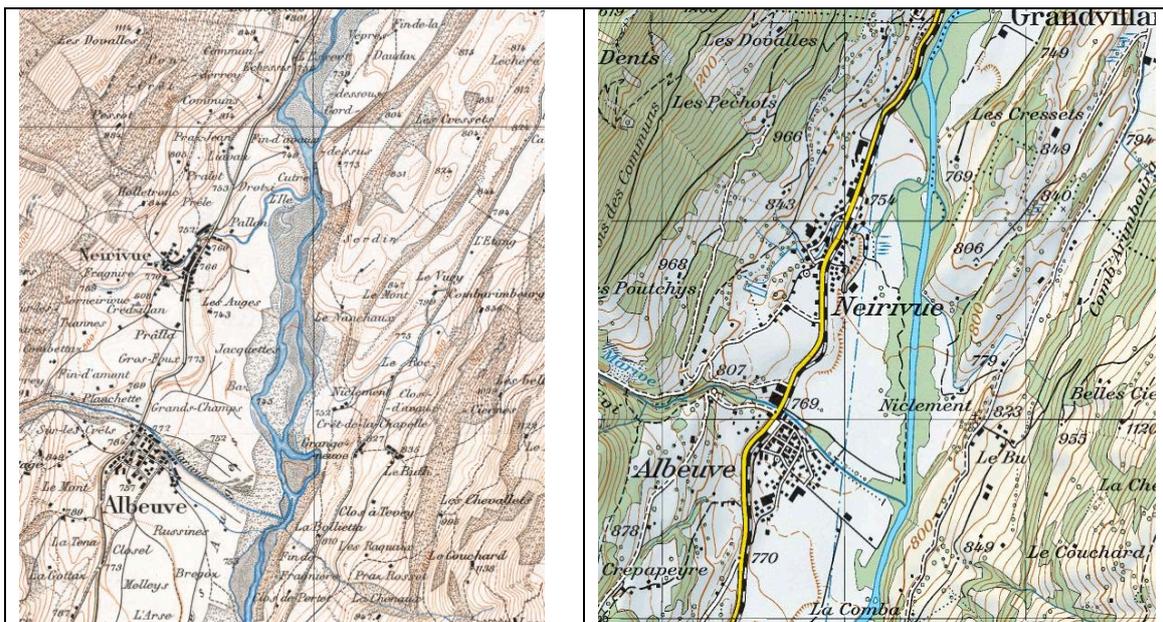
Afin de mettre en évidence les différences écomorphologiques de la Sarine, les figures ci-dessous présentent à titre d'exemple des tronçons de la Sarine dans les années 1900 (carte Siegfried élaborées entre 1870 et 1926) et les cartes actuelles :

Figure 7 : Tronçon en aval de Lessoc, à gauche extrait de la carte Siegfried, à droite carte topographique actuelle (source : <http://map.geo.admin.ch/>)

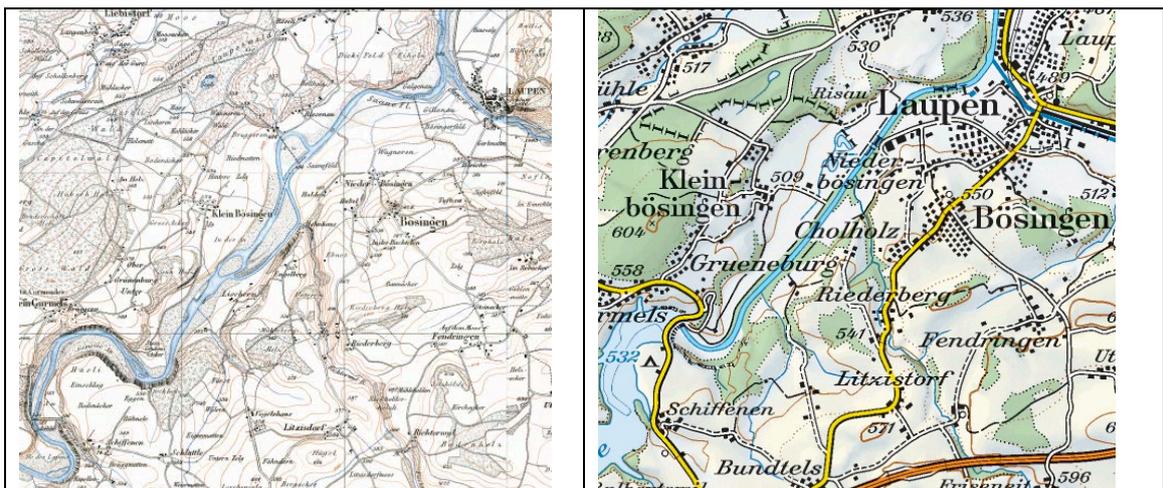
Figure 8 : Tronçon en aval de Schiffenen, à gauche extrait de la carte Siegfried, à droite carte topographique actuelle (source : <http://map.geo.admin.ch/>)

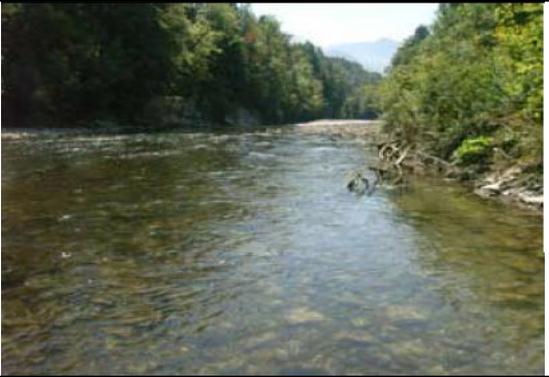
Tronçon	Station	Aménagement	Photographies en basses eaux (source SEn 2008 & 2009)
Lessoc	206	Anciens enrochements

Tableau 14 : Lit de la Sarine au droit des stations d'étude du SEn

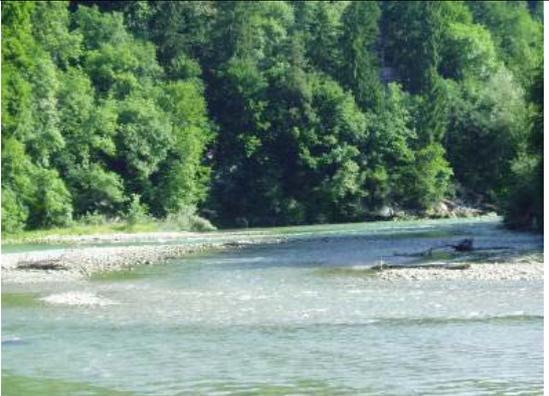
Hauterive	608	Rivière naturelle

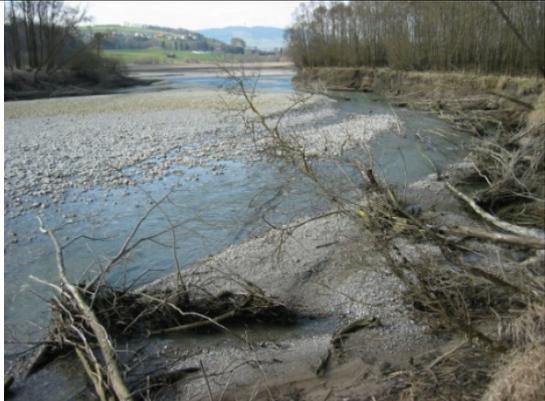
Jogne	Rives naturelles soumises à l'érosion

Tableau 15 : La Jogne au niveau de l'embouchure dans le lac de la Gruyère.

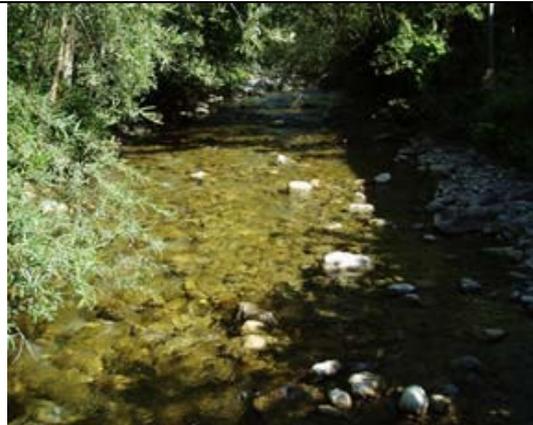
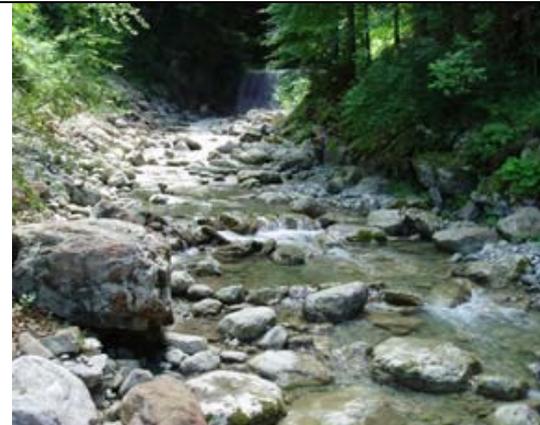
Tana station 277 (SEn, 2009), secteur soumis aux éclusées	Tana station 220 (SEn, 2009), secteur à débit résiduel

Tableau 16 : Morphologie du lit de la Tâna

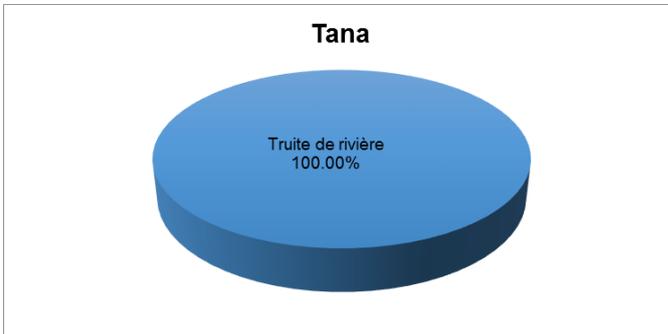
Figure 9 : Illustrations de la composition de l'ichtyofaune sur la Tana.

La station de la Tana est dominée par une seule espèce, la truite de rivière (*Salmo trutta fario*), classée comme **espèce indicatrice**.

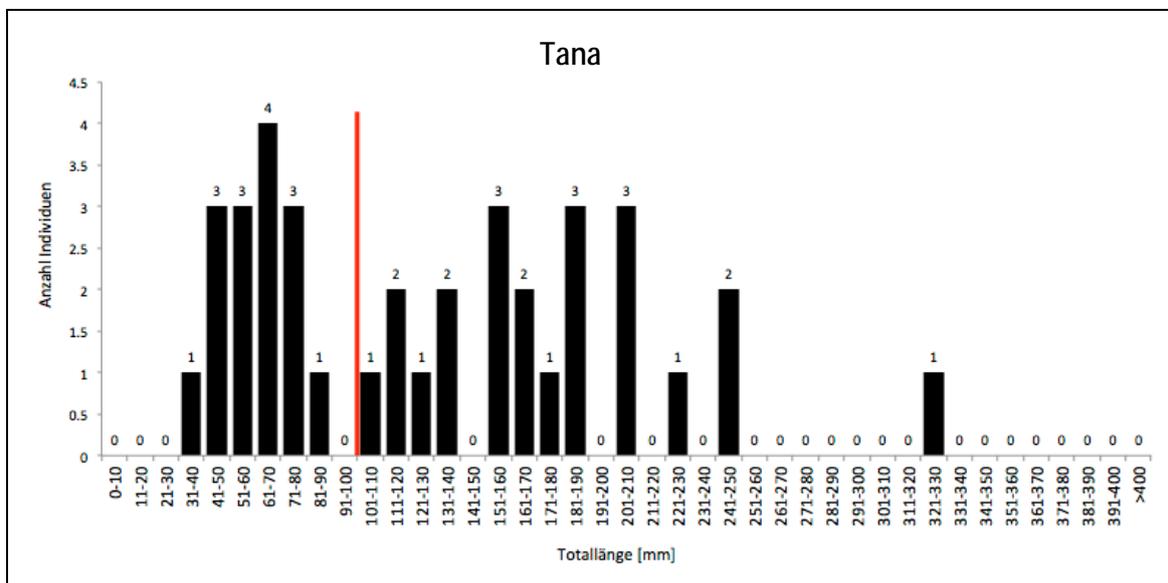
Les résultats de la structure de la population de la truite fario à la station de la Tana sont présentés dans la figure ci-dessous.

Figure 10 : Structure de la population de truite fario pour la Tana classée selon la taille en mm et le nombre d'individu. La **ligne rouge** représente la limite des 0+.

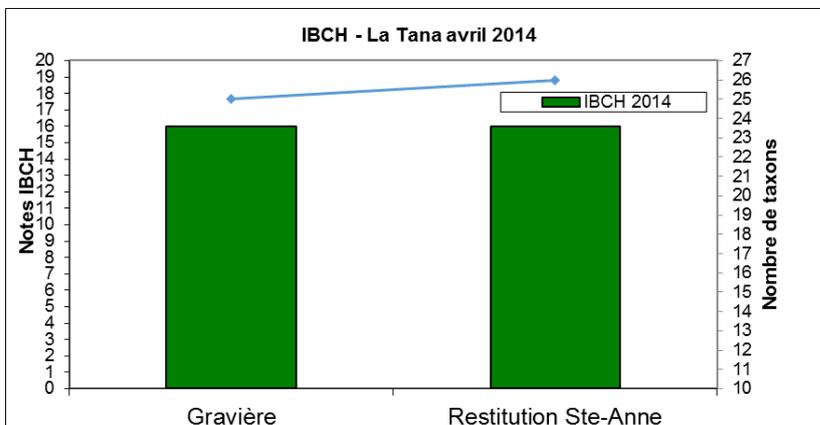
Les familles des Perlodidae, Perlidae et Chloroperlidae (plécoptère), sont retenues en tant que taxons indicateurs (GI 9) pour les deux stations de la Tana. Les représentants du groupe indicateur 9 sont caractéristiques d'un cours d'eau bien oxygéné et peu pollué. Les autres groupes indicateurs présents témoignent de la constante bonne qualité de l'eau.

Figure 11 : Synthèse des notes IBCH et du nombre de taxon par station sur la Tana.

Les résultats présentés dans le Tableau 28, la Figure 11 et la Figure 12 mettent en évidence :

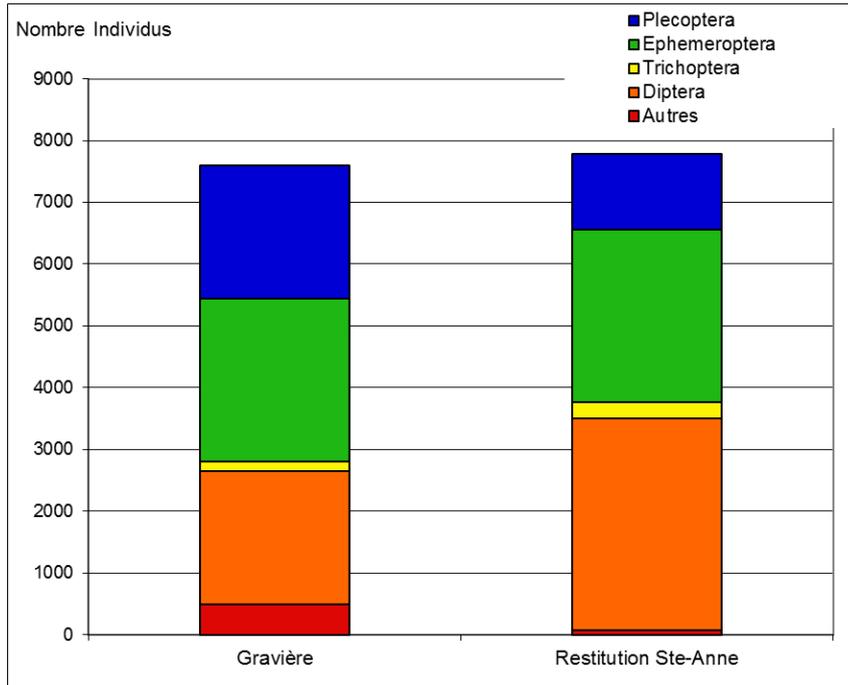
Figure 12 : Répartition des groupes taxonomiques en fonction de la densité d'individus au m² pour la Tana.

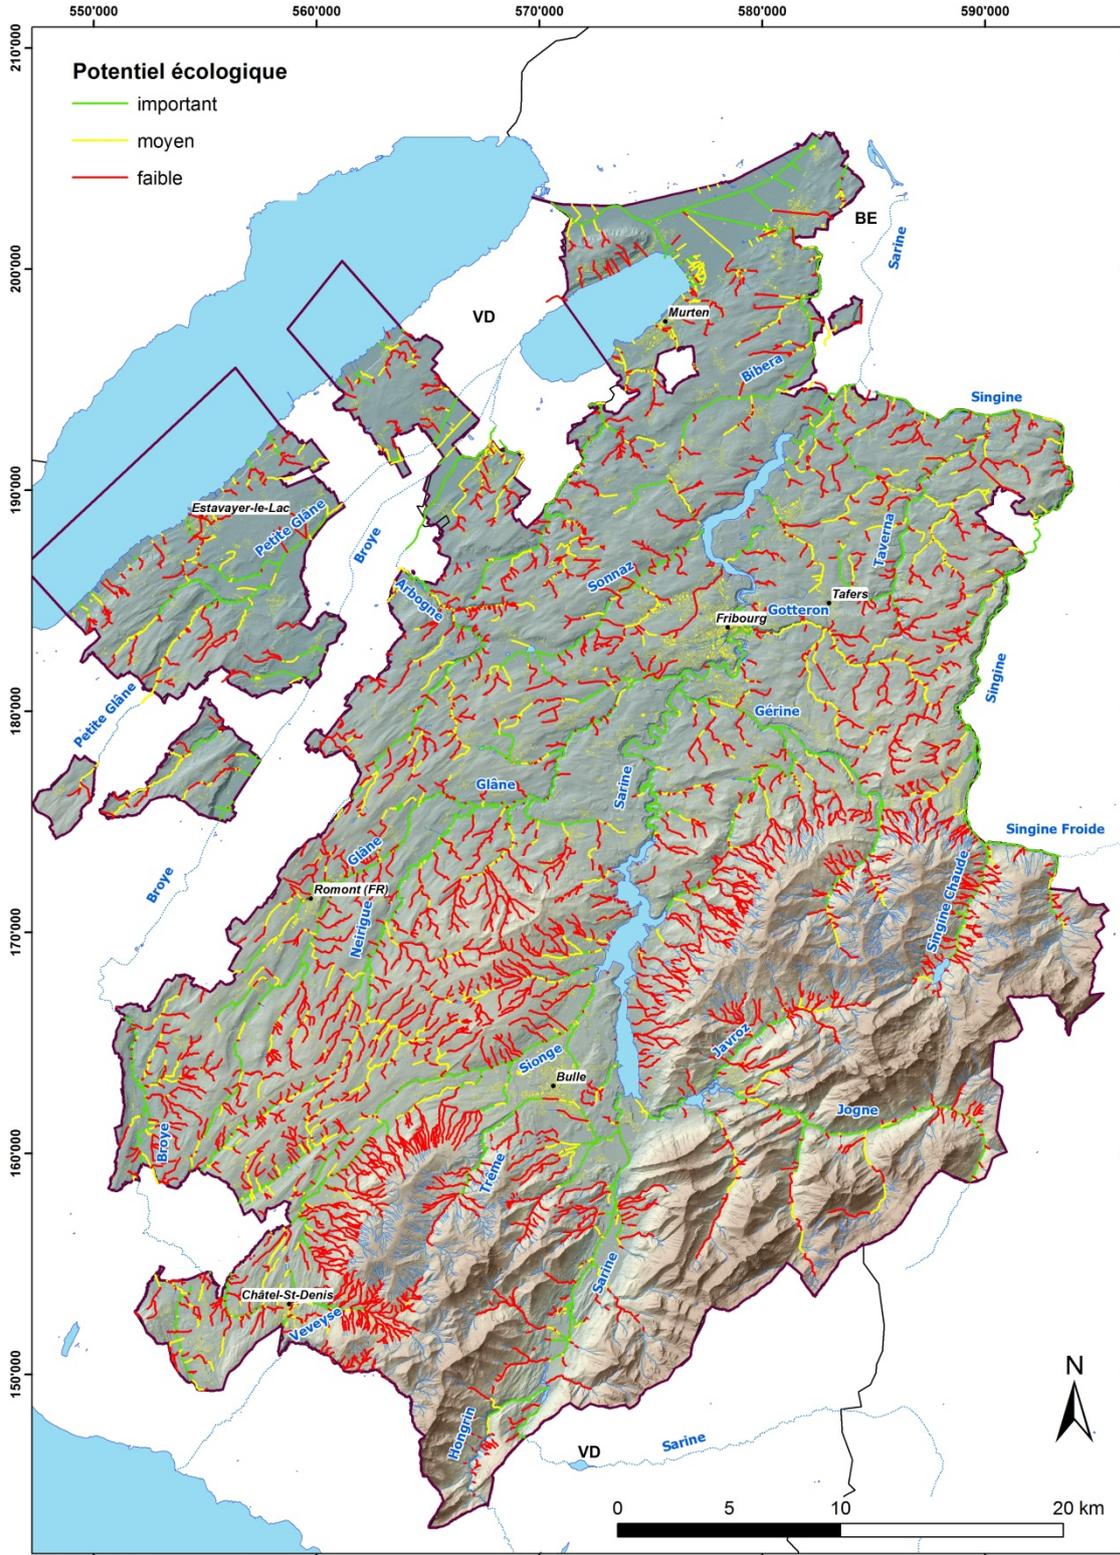
La Figure 14 présente l'état écologique potentiel déterminé pour l'ensemble du réseau hydrographique fribourgeois.

Figure 14 : Etat écologique potentiel des cours d'eau fribourgeois

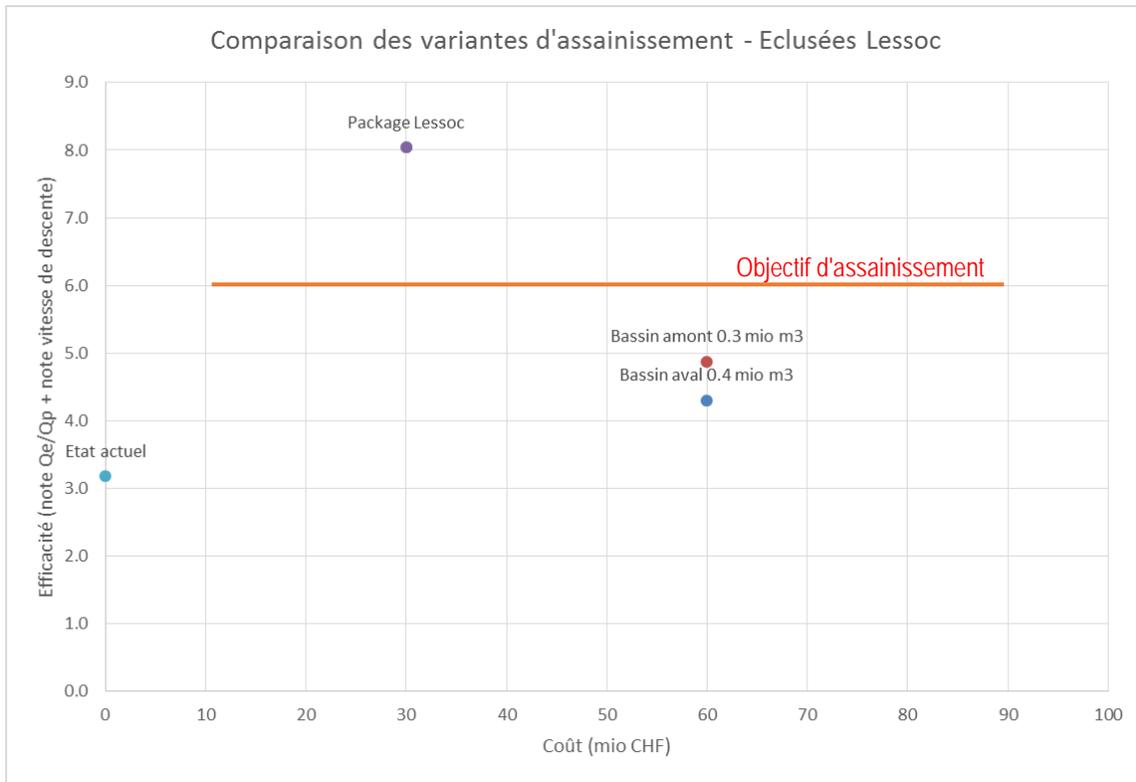
Figure 15 : Comparaison des variantes d'assainissement des éclusées à Lessoc

- La variante "package Lessoc", comprend principalement des mesures d'exploitation et implique des modifications sur les équipements de la centrale de turbinage. Le but de cette variante est d'utiliser la retenue existante de Lessoc pour démoduler les éclusées de Montbovon. Cette variante possède une très bonne efficacité à un moindre coût et est mise en avant par le Groupe E, propriétaire de l'aménagement, qui lie toutefois sa réalisation à la mise en œuvre d'autres projets (assainissement du charriage à Rossinière, décision d'assainissement selon art. 80 LEaux à Rossinière, construction d'un nouveau palier RPC en aval de Lessoc). L'analyse multicritères de cette variante est très bonne (faisabilité, impacts, ...). L'ensemble de mesures qui constituent le package devra être discuté dans la phase 2 et l'issue des discussions est incertaine.

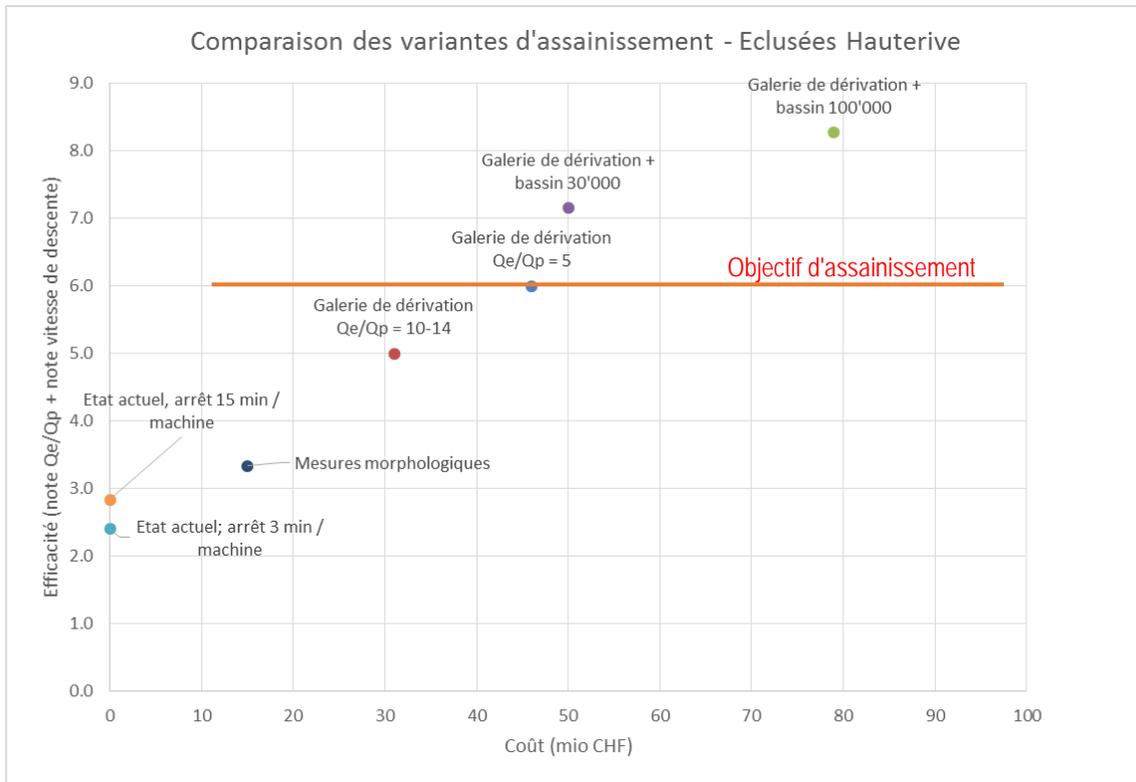
Figure 16 : Comparaison des variantes d'assainissement des éclusées à Hauterive

- L'efficacité des mesures étudiées est globalement proportionnelle à leur coût. Les variantes comportant une galerie nécessiteront une adaptation de la concession ou un avenant à la concession. Les variantes comportant un bassin sont évaluées comme "critiques" au niveau des impacts.

- L'assainissement des éclusées à Hauterive présenterait l'avantage de réduire également les impacts des éclusées en aval d'Oelberg. En effet, si les vitesses de montée/descente des éclusées sont réduites à Hauterive, elles le seront également à Oelberg car le lac de Pérolles ne permet pratiquement aucun stockage entre les deux installations. L'ampleur de cet effet d'assainissement indirect en aval dépend toutefois du choix de la variante d'assainissement. Elle présente également un coût, sous forme de mesures d'exploitation à Oelberg, qui est présentée sous la forme d'une variante d'assainissement à Oelberg : "mesures d'exploitation : conséquence de l'assainissement des éclusées à Hauterive" (voir ci-dessous).

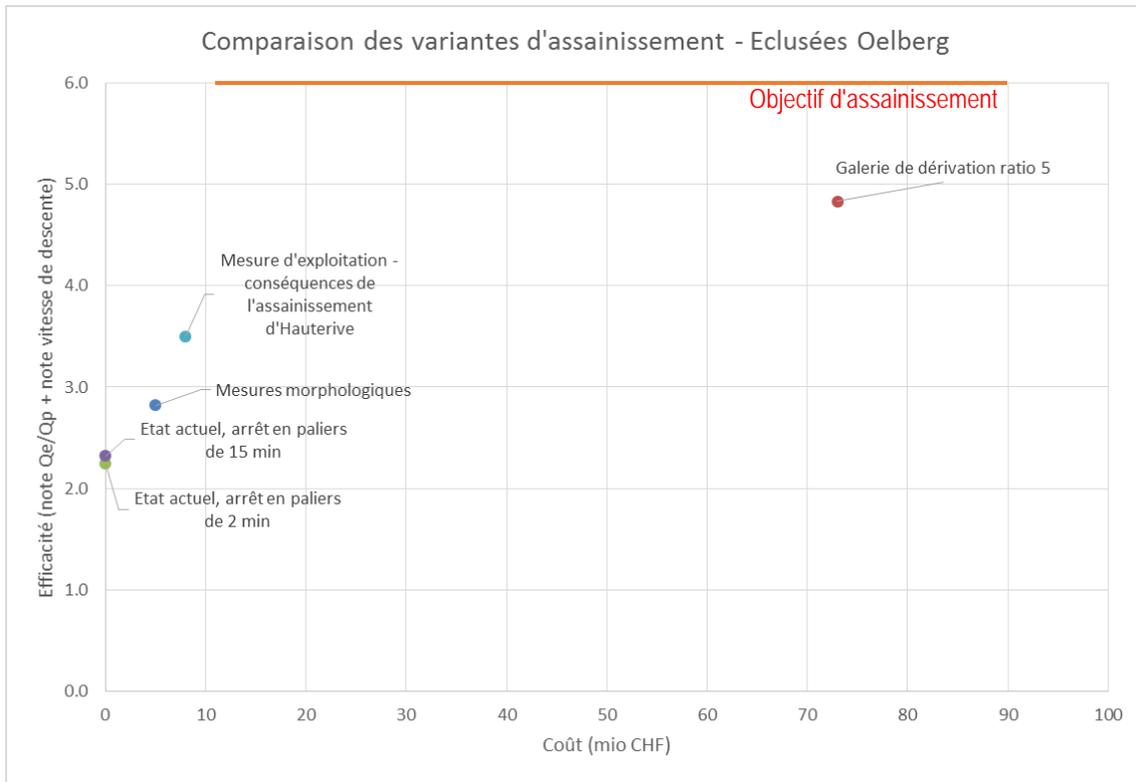
Figure 17 : Comparaison des variantes d'assainissement des éclusées à Oelberg

- Les solutions d'assainissement propre à Oelberg sont peu nombreuses et leur efficacité est limitée. L'évaluation de la galerie de dérivation est "critique", en termes de rapport coût/utilité et de faisabilité administrative.
- Les mesures d'exploitation consécutives à un assainissement des éclusées en amont (Hauterive) pourraient présenter une solution plus intéressante.
- Il sera difficile d'atteindre l'objectif d'assainissement sur ce tronçon.

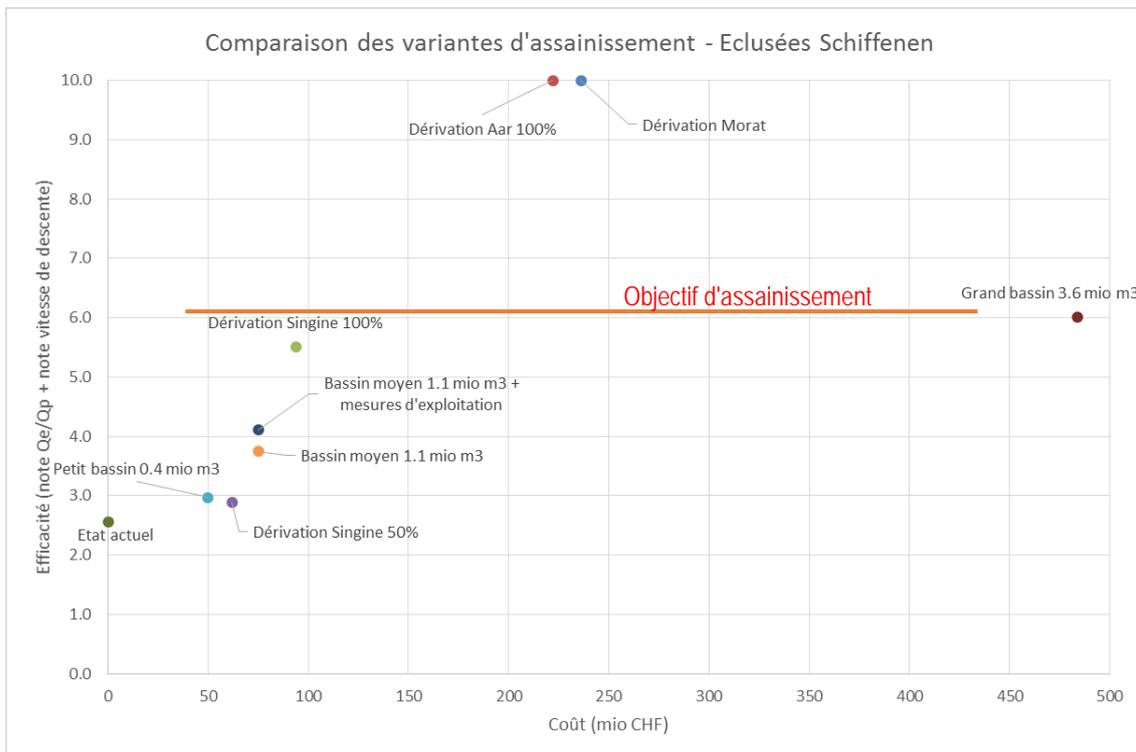
Figure 18 : Comparaison des variantes d'assainissement des éclusées à Schiffenen

- Les variantes de dérivation sont extrêmement performantes (du point de vue de l'assainissement des éclusées) mais restent très onéreuses (> 200 mio CHF). Ces variantes sont évaluées comme étant "critiques" au niveau du potentiel écologique car elles ont un fort impact négatif sur le débit moyen du cours d'eau (évalué selon la méthode HYDMOD). Les variantes comportant une galerie nécessiteront une adaptation de la concession ou un avenant à la concession. Le coût de la dérivation vers Morat est composé de 160 mio de CHF pour la galerie auquel s'ajoute une perte pour les avaliers évaluée à 76 mio de CHF (perte cumulée sur 20 ans).
