ETAT DE FRIBOURG
STAAT FREIBURG

Service des forêts et de la faune SFF
Amt für Wald, Wild und Fischerei WaldA

Unwetter Sommer 2014 - Ereignisanalyse

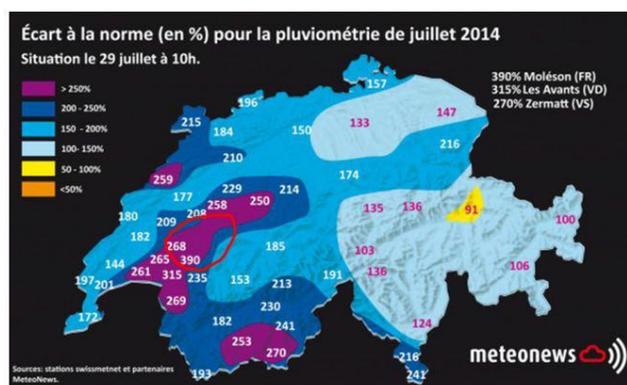
Abbildung 1: Niederschläge im Juli 2014, Abweichung von der Norm (Quelle : Meteonews)

Während den Monaten Juli und August 2014 lagen die Niederschläge über der Norm 1981-2010. Die Abweichung betrug bis zu +300% (Nach Meteonews +390% im Juli auf dem Moléson).

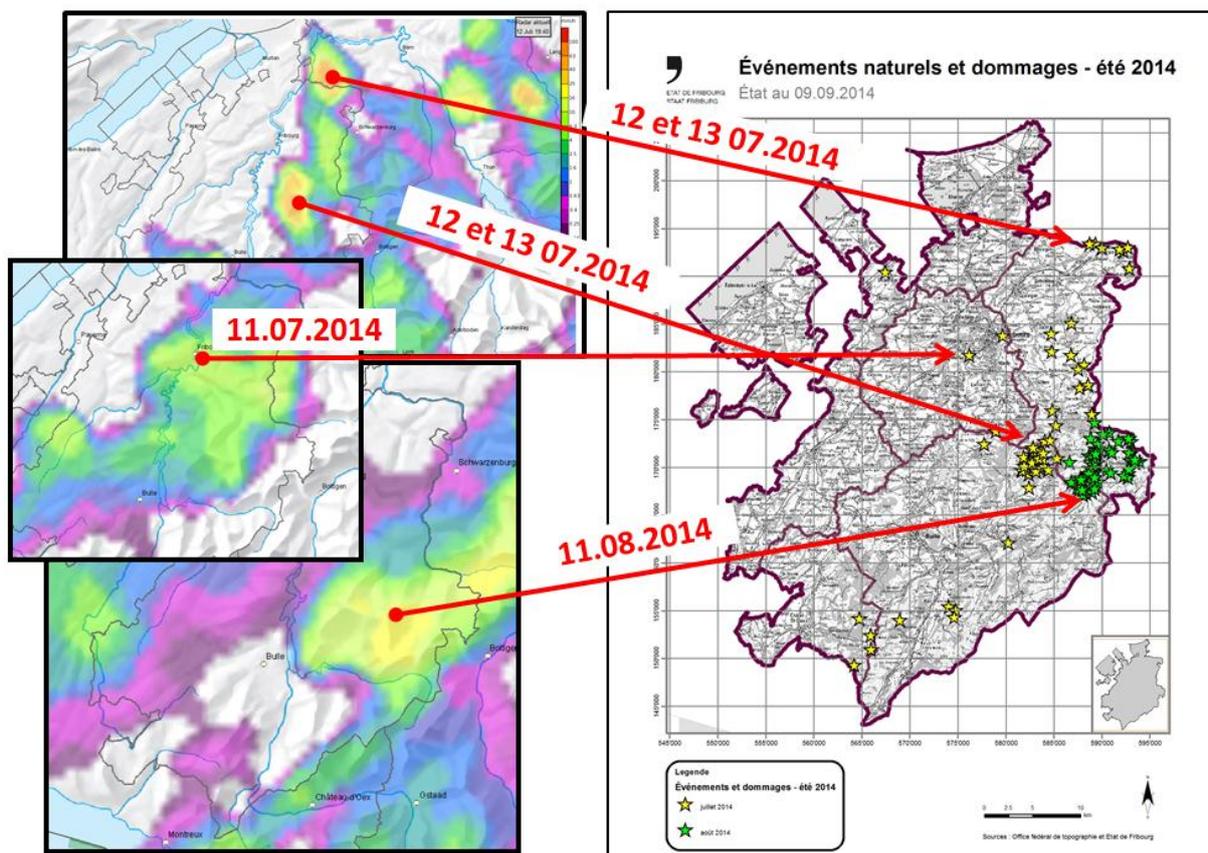
Abbildung 4: Darstellung des Zusammenhanges zwischen den Gewitterzellen und den Ereignissen im Kanton Freiburg. (Quellen: GIN, swisstopo und Staat Freiburg).

Eine Gewitterzelle verharrte am 11. Juli, zwischen 17h00 und 20h00, mehrere Stunden über dem Raum der Stadt Freiburg und verursachte ein einzelnes Ereignis (siehe Kapitel 4.2). Zwei weitere Zellen verursachten im Sensebezirk zwischen dem 12. und 13. Juli weitere Schäden. Diese meteorologischen Situationen erklären zu einem grossen Teil die Ereignisse vom Wochenende des 12. und 13. Juli 2014 (in orange, Niederschläge > 40 mm/h).

Während dem Sommer 2014, war eine Kombination aus (1) hohen kumulierten Niederschlägen (neuer Rekord) und (2) lokalen, intensiven Gewittern der Grund für die Ereignisse. Die Mengen an Niederschlägen während den Gewittern waren nicht aussergewöhnlich, aber sie fielen auf bereits stark gesättigten Boden.

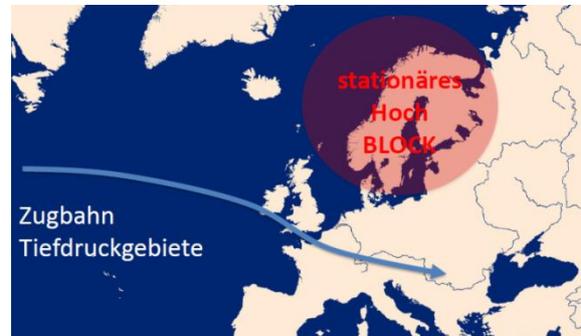
Wie 2014, wurden auch die Ereignisse von 2005 und 2007 durch eine aussergewöhnliche Situation über Europa und dem Atlantik ausgelöst (siehe untenstehende Abb., Mobilair Lab für Naturrisiken, UniBe). Diese spezielle Konstellation, « Omega-Block » genannt, besteht aus zwei Tiefdruckgebieten in Zentral- und Südeuropa und einem Hochdruckgebiet über Skandinavien. Gemäss Prof. Dr. Olivia Romppainen-Martius¹ ist diese Wetterlage eine der Voraussetzungen, welche zu kritischen Niederschlagsituationen führen kann. Es bestehen zurzeit keine erkennbaren Tendenzen, ob solche Situationen im Zusammenhang mit dem Klimawandel öfters eintreten als früher. Je nach verwendeten Modellen sind die Aussagen unterschiedlich.

Der wichtigste Unterschied der beiden Situationen 2005 und 2007 und 2014 liegt darin, dass die Niederschläge in 2014 generell schwächer waren. Im Jahr 2005 wurden Niederschläge mit einer Wiederkehrperiode von > 100 Jahren registriert. 2007 noch zwischen 20 und 100 Jahren (Vergleiche Bericht BAFU). Der Sommer 2014 verzeichnete hingegen Niederschlagsintensitäten knapp über der Wiederkehrperiode von 3 Jahren (vergleiche Abbildung 5). Wie aber im vorherigen Kapitel beschrieben, ist die *Kombination zwischen dem kumulierten Niederschlag und den lokal sehr intensiven Gewittern* ausschlaggebend für die Ereignisse von 2014.

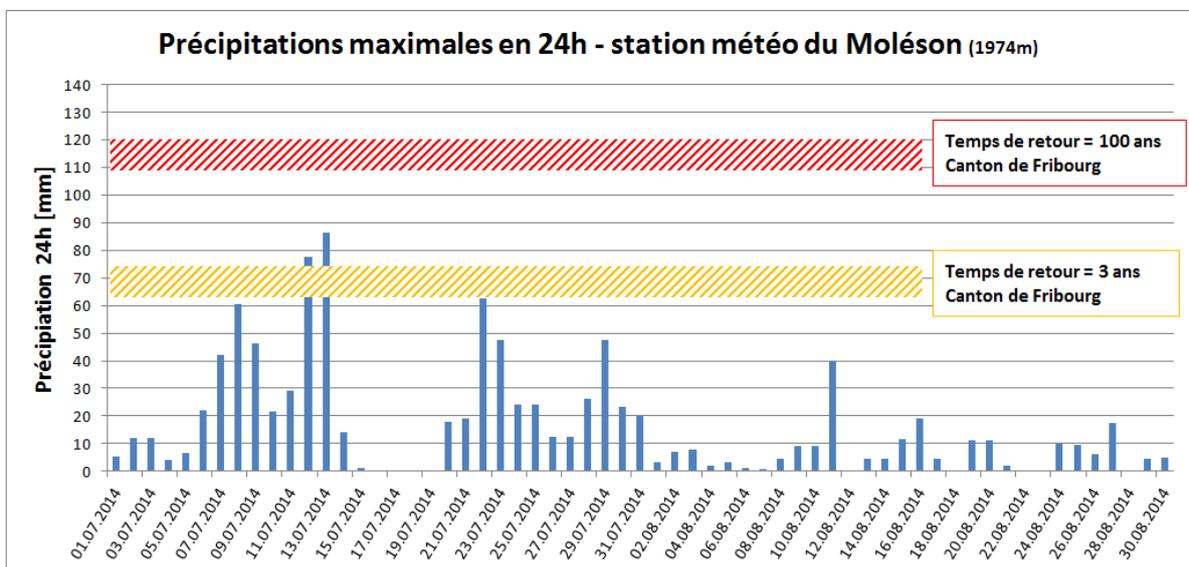
Abbildung 5: Summe der maximalen Niederschläge in 24h für die Wetterstation Moléson. Vergleich mit den Werten für die Wiederkehrperioden von 3 und 100 Jahren. (Quellen: GIN und Hydrologischer Atlas der Schweiz)

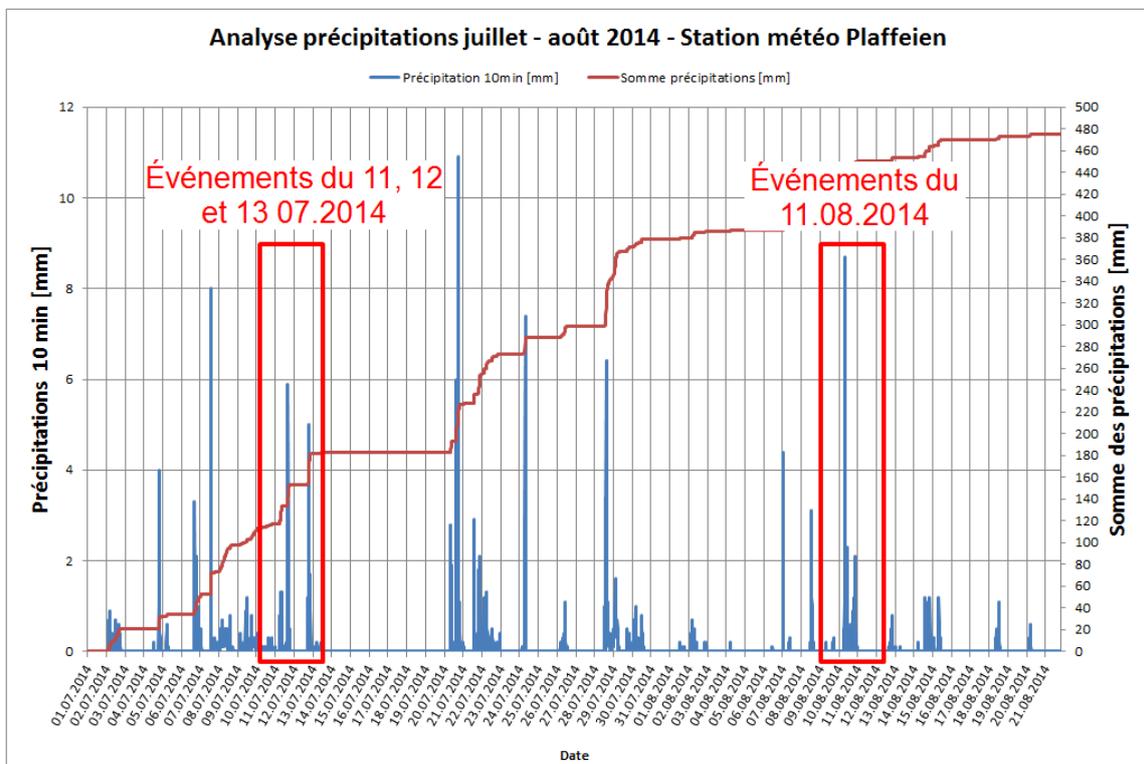
Abbildung 6: Gemessene Niederschläge in 10 Minuten (blau) und die Summe (rot) während den Monaten Juli und August 2014 (Quelle: GIN).

Wie bereits erwähnt, fanden die Ereignisse während intensiven Gewittern und immer nach Perioden mit regelmässigen Niederschlägen statt. Fast alle Ereignisse fielen dabei auf das Wochenende vom 12./13. Juli und den 11. August 2014 (Abbildung 6).

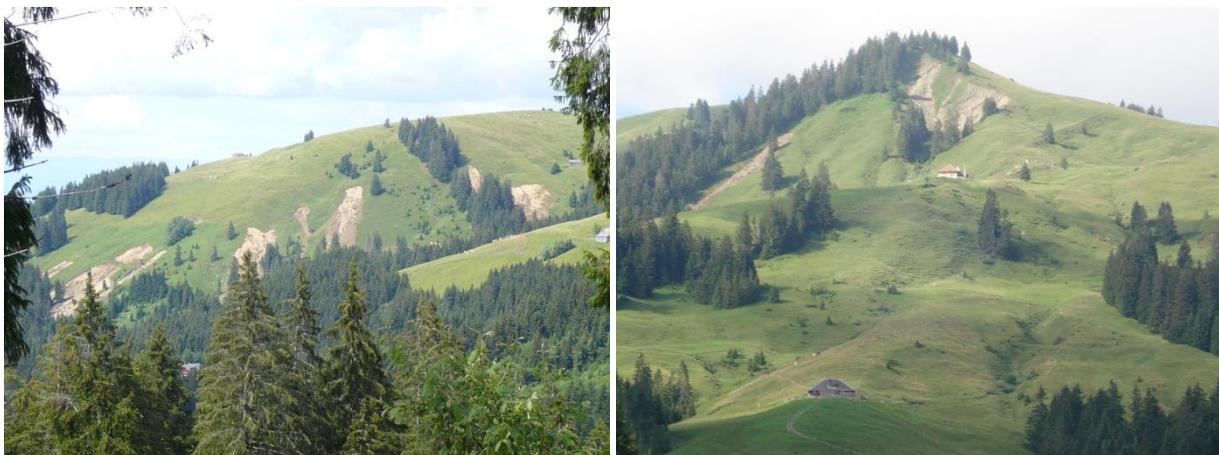
- Spontane, oberflächliche Rutschungen in den Berggebieten

Abbildung 7: Spontane, oberflächliche Rutschungen in den Berggebieten.

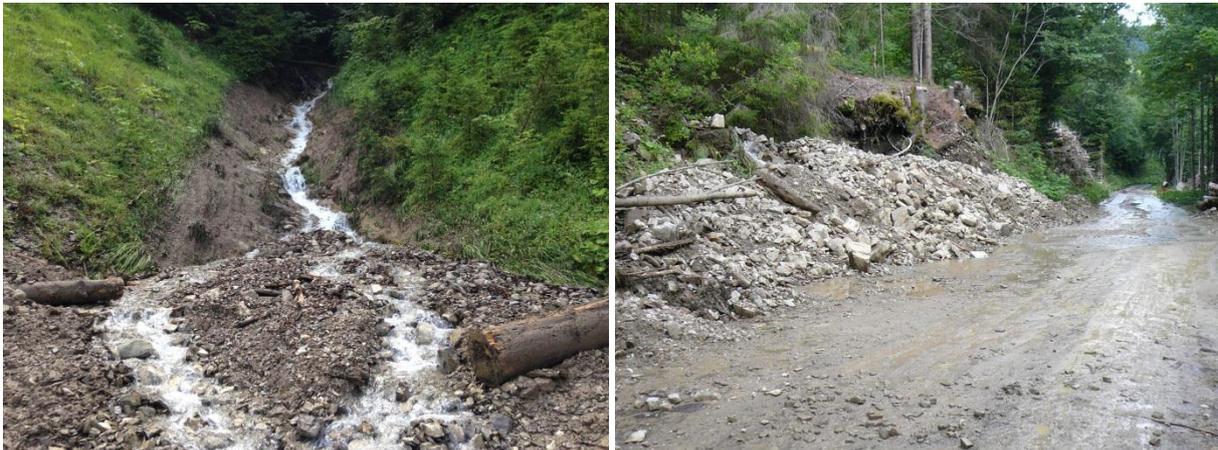
- Hochwasser in Gebirgsbächen mit starker Erosion und Geschiebetransport (ähnlich Murgang)

Abbildung 9: Schäden durch das Hochwasser (Erosion und Ablagerung von Material).

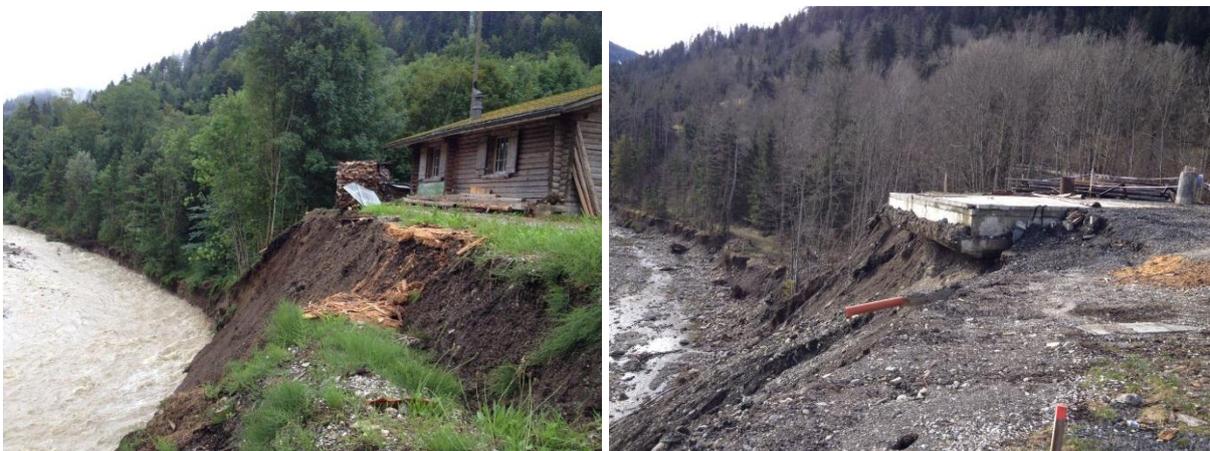
- Hochwasser in Flüssen mit Seitenerosion und Geschiebetransport.

Abbildung 10 : Ufererosion entlang der Sense (während Hochwasser 2014 und Mitte April 2015).

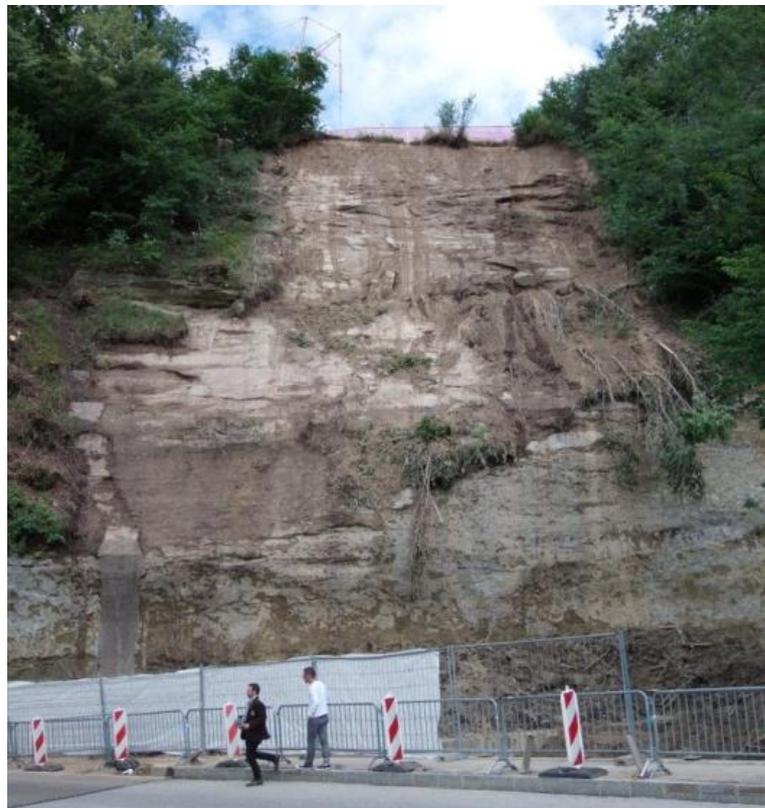
Am Freitag 11. Juli gegen 19 Uhr provozierte ein heftiges, aber nicht aussergewöhnliches Gewitter eine spontane, oberflächliche Hangrutschung bergseitig der wichtigen Verbindungsstrasse am Stadtrand, zum Quartier Bürglen. Die Rutschmasse überdeckte die gesamte Kantonsstrasse. Zufälligerweise waren auf dieser stark frequentierten Strasse keine Strassenbenützer oder Fussgänger betroffen. Aus Sicherheitsgründen wurde die gesamte Kantonsstrasse für den Verkehr gesperrt, da die Spezialisten vor Ort eine neue Rutschung nicht ausschliessen konnten. Am nächsten Morgen, nach Abschluss der Räumungsarbeiten, konnte durch eine Ortsbegehung (Gemeinde, Kanton und geologisches Büro) die Gefahr einer weiteren Spontanrutschung ausgeschlossen werden, und die Strasse wurde am Nachmittag des 12. Juli wieder geöffnet.

Es wird untersucht, ob das von einer obliegenden grossen Baustelle in den späteren Rutschbereich abgeleitete Oberflächenwasser massgeblich an der Auslösung des Ereignisses beteiligt war. Ein geologischer Bericht wurde im Auftrag der Stadt erstellt. Die Sofortmassnahmen ermöglichten es, die Gefahr für die Strassennutzer (Fussgänger, Fahrradfahrer und Autofahrer) auszuschliessen. Die Sicherungs- und Sanierungsmassnahmen werden durchgeführt, dafür sind aber auch die Fragen der Verantwortlichkeiten noch zu klären (Verfahren im Gang, Gemeinde Freiburg Bauunternehmung resp. Bauherrschaft).

Abbildung 11 : Oberflächliche Spontanrutschung welche die Kantonsstrasse zwischen Freiburg und Bürglen verschüttete.

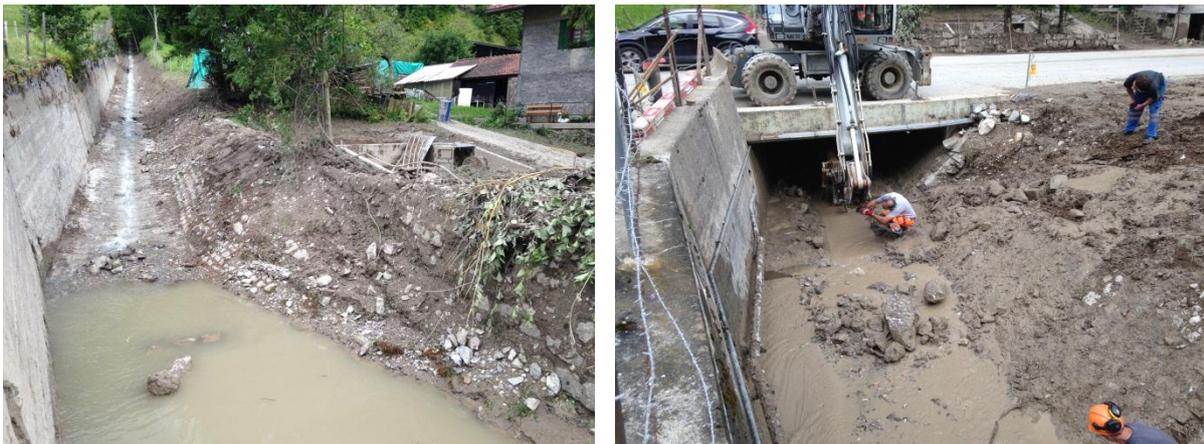
Am Samstag 11. Juli 2014, wurden steile Partien und Anrisskanten des Einzugsgebiets an der Grenze zwischen dem massiven Kalkfels und dem angrenzenden Hangschuttbereich durch mehrere intensive Niederschlagswellen erodiert. Der Wildbaches La Fulateire führt nur sporadisch Wasser (bewaldet, sehr steil, Kalkmassiv, Hangschutt). Die rasche Konzentration des Niederschlagswassers auf den obliegenden, anstehenden Felspartien wirkte dabei fördernd. Die dadurch ausgelösten Rutschungen brachten viel Geschiebematerial (Grössenordnung mehrere 100 m³) und Holz in den Bach. Das Ereignis lief in mindestens zwei Wellen mit hohen Geschiebekonzentrationen ab (laut Augenzeugen ähnlich einem Murgang). Der Geschiebesammler oberhalb des Schuttkegels versagte, weil die alten Holzbalken im Ausflussprofil zerstörte wurden. Denkbar ist, dass der Sammler trotzdem teilweise gefüllt wurde und seine Leerung erst nach den Hauptereignissen durch normalen Geschiebetransport gegen Ende der Niederschläge erfolgte. Durch das anfallende Material wurde der knapp bemessene Durchgang unter der Kantonalsstrasse blockiert, der Bach und Geschiebe traten über die Ufer und erreichten das angrenzende Haus und die Kantonsstrasse. Die Strasse wurde während der ersten Tageshälfte geschlossen.

Abbildung 12: Übersarung Gebirgsbach La Fulateire in Charmey.

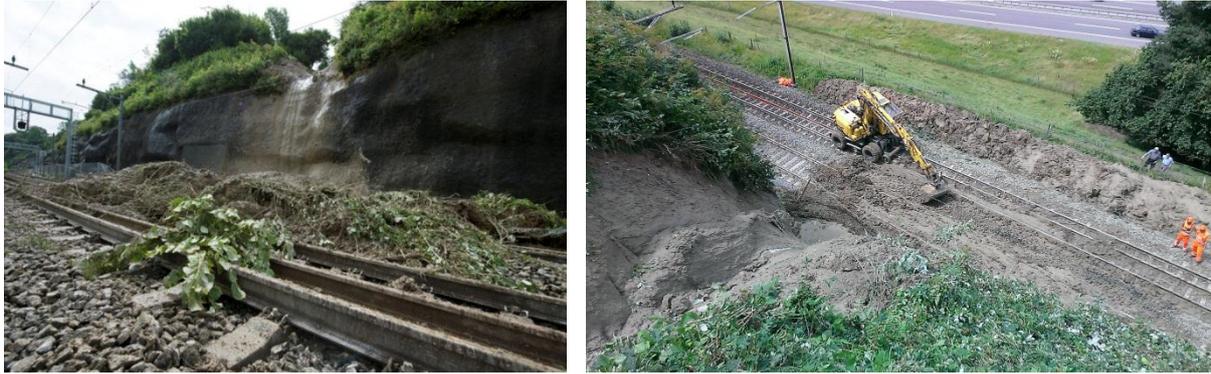
In der Nacht vom 12. auf den 13. Juli 2014 lösten sich entlang der SBB-Strecke zwischen Flamatt und Thörishaus mehrere spontane Rutschungen. Die Erdmassen erreichten an einigen Stellen die Geleise, auch drohten weitere spontane Rutschungen auf die Geleise zu stürzen. Aus diesen Gründen wurde die Verbindung sofort gesperrt. Als Sofortmassnahmen wurden am Sonntag und Montagmorgen die Geleise gereinigt und der Rutschhang provisorisch gesichert. Die SBB konnte am Montagmittag 14. Juli 2014 die Strecke wieder öffnen. Um die langfristige Stabilität des Hanges zu gewährleisten, wurden im Anschluss diverse Sanierungsmassnahmen im Umfang von ca. CHF 600'000.-- durchgeführt.

Abbildung 13: Spontanrutschung welche die SBB-Strecke zwischen Flamatt und Thörishaus erreichte.

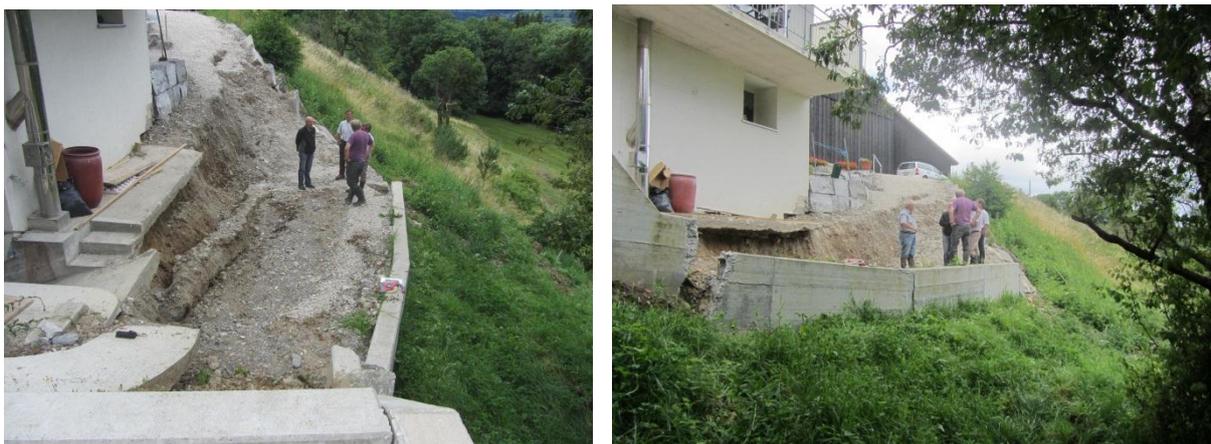
In der Nacht vom 11. auf den 12. Juli 2014 ereignete sich direkt unterhalb einer Liegenschaft in Rufenen/Plaffeien eine Spontanrutschung. Dabei wurde die unterhalb des Hauses erstellte Stützmauer (2m von Haus entfernt) zerstört. Ein erster Anriss situierte sich unmittelbar entlang der Gebäudewand. Weiter vom Gebäude entfernt, befand sich ein weiterer Anriss. Obwohl die Struktur des Hauses zeigte keine Anzeichen einer Bewegung oder Risse zeigte, bestanden Befürchtungen hinsichtlich der Standsicherheit. Der Hang konnte durch fünf drainierte Holzkästen und einem Hangrost gesichert werden. Weder während noch nach den Arbeiten wurden Schäden am Haus festgestellt. Verschiedene Akteure und Behördenvertreter (Gemeinde, WaldA, KGV, Eigentümer, Unternehmer) arbeiteten gezielt, klar und unbürokratisch zusammen, sodass die umfangreichen Arbeiten trotz Ferienzeit schon Ende September abgeschlossen waren.

Der betroffene Bereich ist in der Gefahrenkarte als rutschgefährdet ausgewiesen (Stufe mittel bis gering), das sehr alte betroffene Haus war im Jahr in aller Legalität 2001 umgebaut und renoviert worden. Alle Voraussetzungen für eine gezielte Unterstützung der Betroffenen durch die Behörden waren erfüllt.

Abbildung 14: Spontanrutschung gleich unterhalb eines Hauses in Rufenen (Plaffeien).

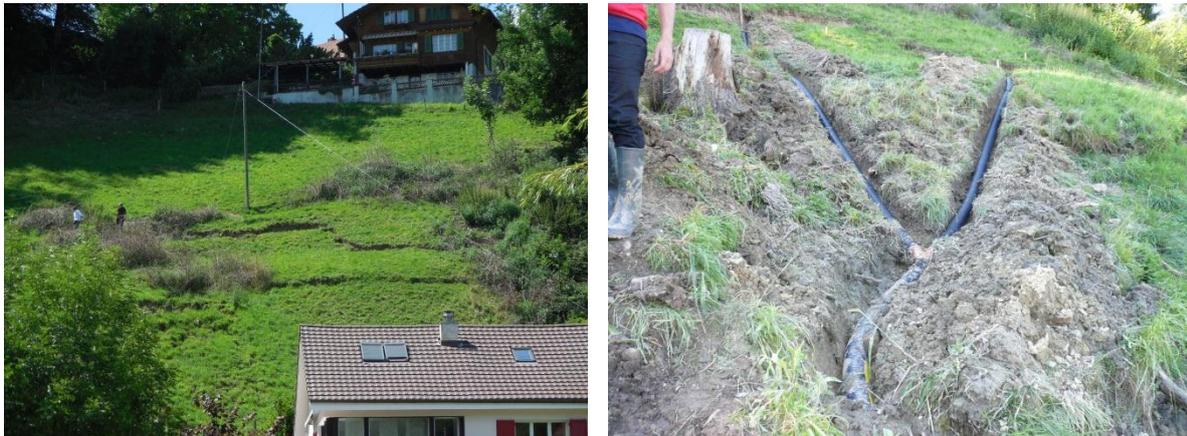
In der Nacht vom 12. auf den 13. Juli 2014 geriet eine kleine Rutschmasse im Quartier Sonnhalde in Bewegung. Der Hauptanriss zeigte einen vertikalen Versatz von ca. 50 cm. In der Rutschmasse waren weitere, kleine Risse sichtbar. Nur wenige Meter (+/- 10m) unterhalb der Anrisskante trat die Gleitfläche wieder an die Oberfläche. Es handelte sich also um eine Rutschmasse von geringem Ausmass. Es konnten mehrere Wasseraustritte beobachtet werden. Diese wurden durch defekte Drainagerohre verursacht. Für Personen bestand keine Gefahr, jedoch für das Haus gleich unterhalb der Rutschung. Als erste Sofortmassnahme wurden Drainagerohre im Hang verbaut. Das zusätzliche Eindringen von Oberflächenwasser in die Rutschmasse wurde durch eine Folie verhindert. Momentan wurde die Folie wieder entfernt und durch Kokosmatten ersetzt. Der Hang wird anhand mehrerer GPS-Messpunkte weiter beobachtet.

Abbildung 15: Präventivmassnahmen um eine oberflächliche Rutschung in der Region Flamatt zu stoppen.

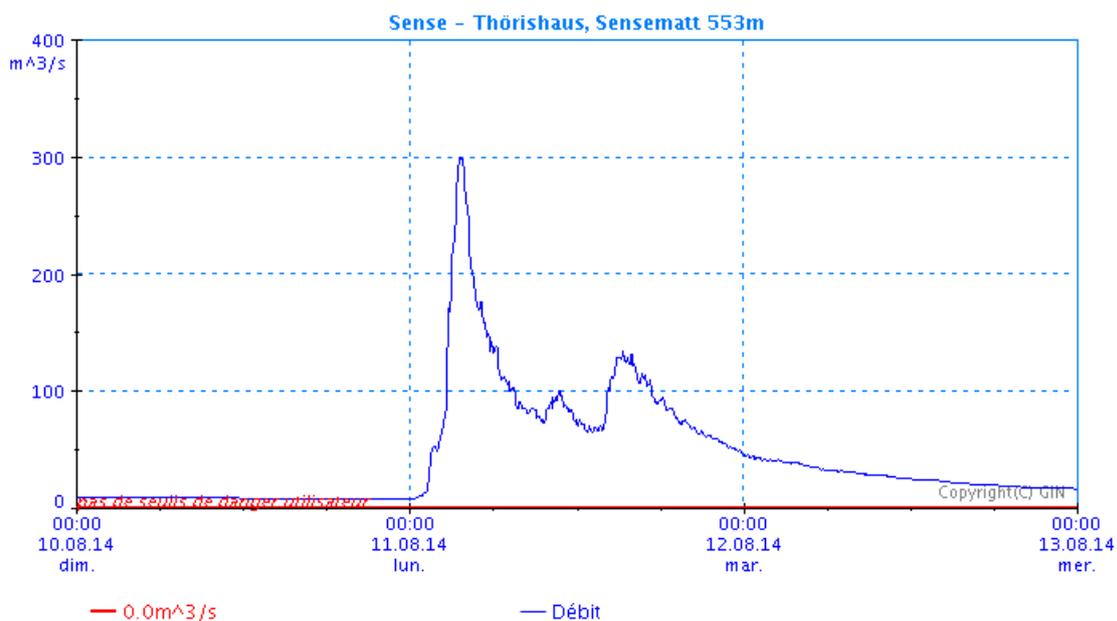
Die Ganglinie der Sense bei diesem Hochwasser verdient einige Kommentare. Der Abfluss erreicht an der Messstelle Thörishaus normalerweise Werte unter $10 \text{ m}^3/\text{s}$. Nur gerade vier Stunden nach dem Beginn der Niederschläge im Einzugsgebiet der kalten und der warmen Sense (Raum Gurnigel bis Schwarzsee), also in einer Entfernung von 20 - 25 km, wurde um ca. 03 h ein kurzfristiger Spitzenwert von $300 \text{ m}^3/\text{s}$ gemessen. Dies entspricht einer ca. 30-jährlichen Hochwasserspitze (was kohärent ist mit oben erwähntem Problem „Klosterli“).

Innerhalb von 12 Stunden nach dem rasch einsetzenden Ansteigen der Ganglinie (um etwa 1h, 11.8.2014) flossen hier etwa 5 Millionen m^3 Wasser durch. Der Versuch, einen Bezug zu den

Niederschlags-Radardaten von Meteoschweiz herzustellen (kumulierte Niederschlagswerte 12 h, mit den Klassen < 20, 20 - 35 und 35 - 54 mm), gelingt recht gut. Die gesamte Niederschlagsmenge im Einzugsgebiet von ca. 180 km², welches sehr stark (>20 mm) benetzt wurde, erreicht im Zeitraum zwischen 18h 10.08 – 06h 11.08 einen Betrag von ca. 8 - 9 Millionen m³ Wasser. Davon fallen etwa 6 Millionen m³ Wasser auf die steilen Einzugsgebiete der kalten und warmen Sense, diese Wassermengen sind zweifellos hauptverantwortlich für das Abflussverhalten in Thörishaus.

Abbildung 16: Gemessener Abfluss der Station Thörishaus (BE) für die Sense. (Quelle: GIN)

- in solchen Situationen von wassergesättigten kleineren bis mittleren Einzugsgebieten, *praktisch die gesamte Niederschlagsmenge* innert Stunden abfließt.
- das verfügbare Wasserspeichervermögen im Einzugsgebiet sehr gering war.
- der Vergleich von Daten einen groben Test der Kohärenz erlaubt.

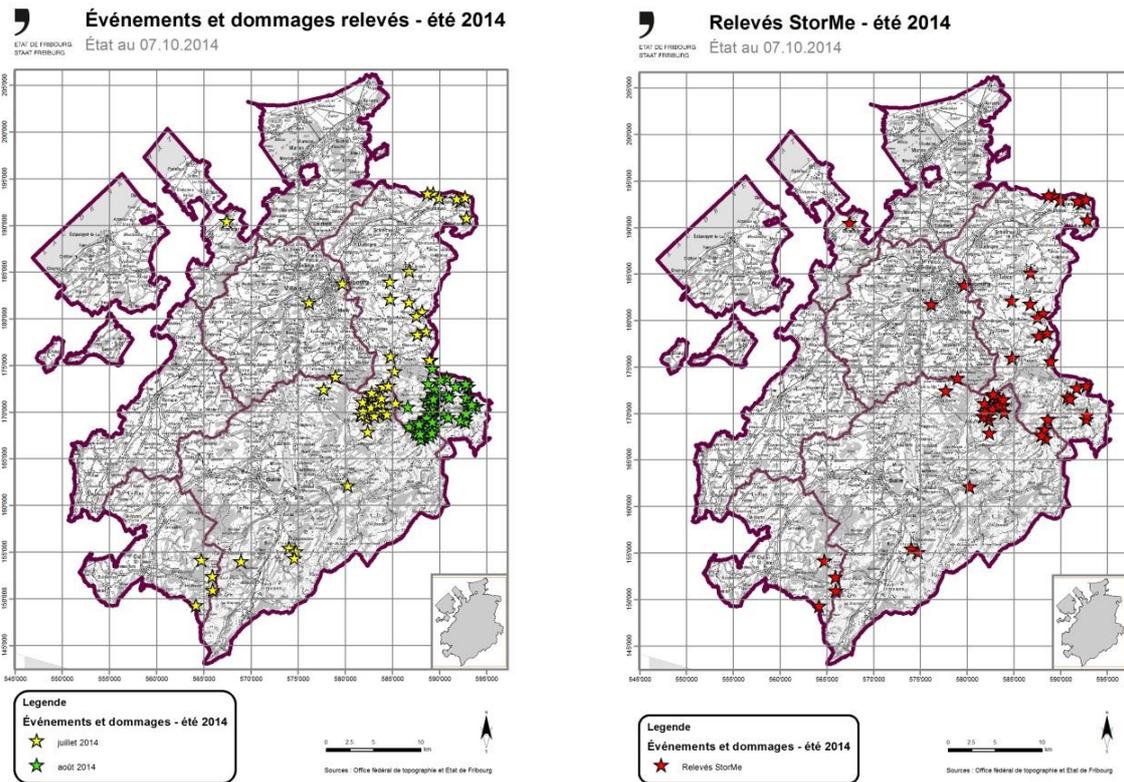
- 66 fanden im Juli 2014 statt (gelbe Sterne auf der Abbildung 17)
- 80 fanden im August 2014 statt (grüne Sterne auf der Abbildung 17)

Abbildung 17: Links, verzeichnete Ereignisse zwischen Juli und August 2014. Rechts, Lokalisierung der StorMe Punkte während der gleichen Periode. (Quelle : swisstopo und Staat Freiburg)

Diese 146 Ereignisse wurden schliesslich in 60 StorMe-Ereignissen (Ereigniskataster, Abbildung 17) zusammengefasst, weil verschiedene Situation dem gleichen Ereignis zugeordnet werden konnten oder auch die StorMe-Kriterien nicht erfüllten (Ausmass, Schaden, Natürlichkeit, etc.).

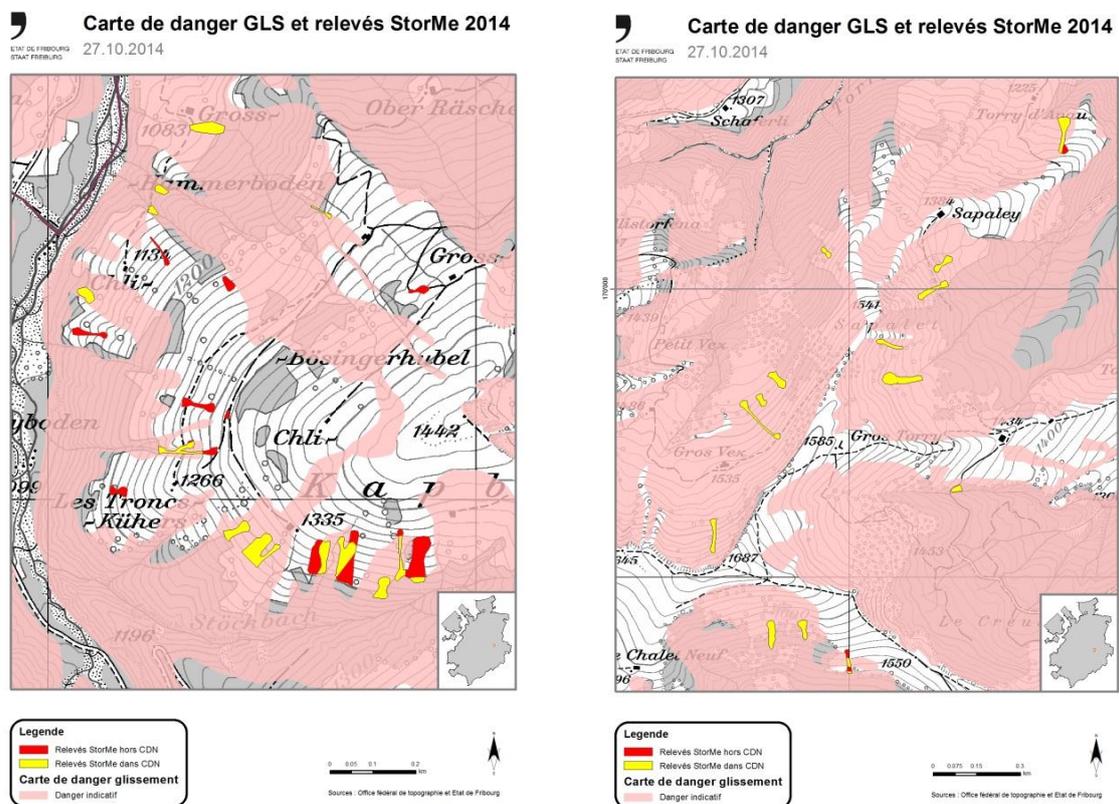
Abbildung 18: Zwei Beispiele eines Vergleichs der erhobenen Rutschungen und den Gefahrenkarten « Rutschungen » : die gelben Flächen zeigen eine Übereinstimmung, die roten Flächen ein Abweichung.

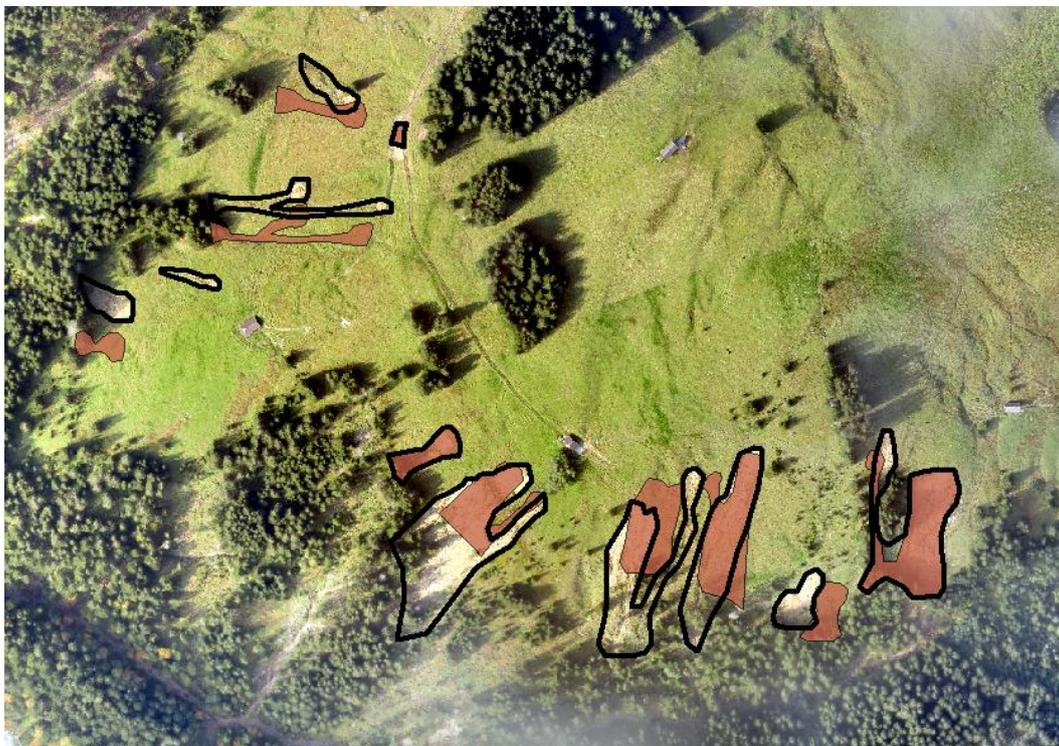
Abbildung 19: Orthophotos obtenues à partir d'un vol de drone. Les surfaces brunes montrent les surfaces StorMe cartographiées sans la photo aérienne. Les traits noirs montrent les surfaces réelles de ces glissements

Die Ereignisse werden normalerweise manuell/ visuell durch die lokalen Naturgefahren-Berater (LNGB) mit Hilfe der bestehenden GIS-Unterstützungen erhoben (Orthophotos, topographische Karten, geologische Karten, etc). Der Vergleich zeigt, dass eine sehr präzise manuelle Erfassung schwierig ist, wenn keine einfach erkennbaren Referenzpunkte verfügbar sind. Die Abbildung 19 illustriert die mehr oder weniger umfangreichen Abweichungen zwischen präziser Erfassung mit Orthophoto (schwarze Polygone) und manueller/ visueller Erfassung (rote Polygone). Dies zeigt, dass dieses Instrument dann besonders nützlich ist, wenn hohe Anforderungen an die Gebauigkeit bestehen.

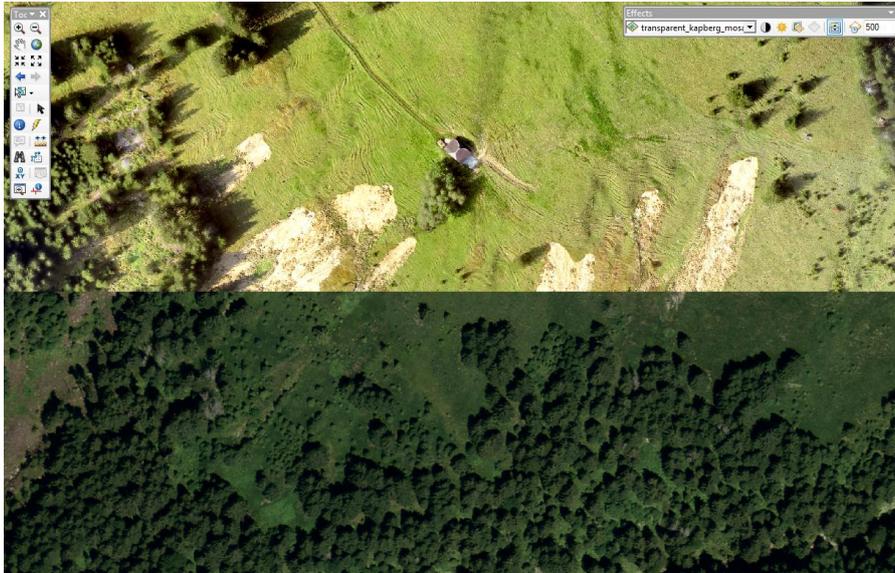
Die Qualität der erstellten Orthophotos genügt den Ansprüchen, um eine gute Kartierung der Rutschbereiche zu ermöglichen (betroffene Fläche, Ausmass, Dynamik des Prozesses, etc. (siehe Abbildung 20)

In einer Serie verschlechterten bestehende Nebelfetzen die Qualität recht stark, ohne dass aber die Bilder unbrauchbar wurden. Trotzdem ist die Durchführung bei gutem, klarem Wetter ein Vorteil.

Abbildung 20: Vergleich der Orthophoto mittels Drone (oben) und derjenigen von Swisstopo 2010 (unten).

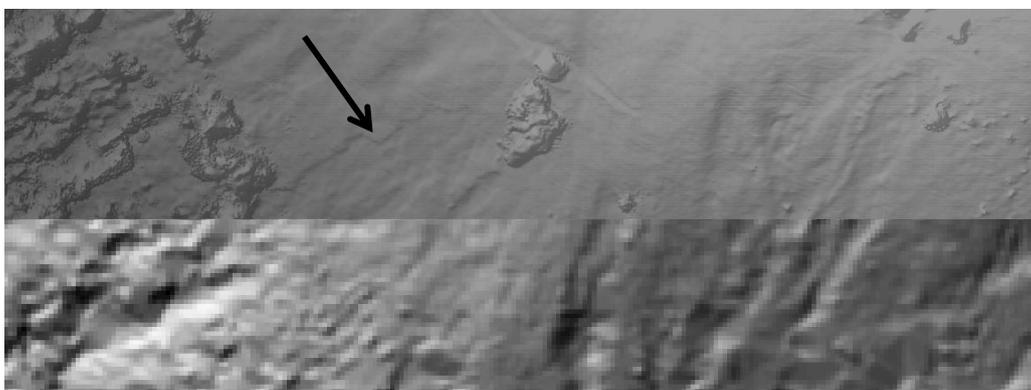
Die Qualität des neu erstellten DHM genügt, um die flachgründig abgerutschten Bereiche zu identifizieren. Die Erstellung von Profilen erlaubt die Abschätzung der Mächtigkeit von Anrissnischen.

Abbildung 21: Vergleich zwischen DHM erstellt mit Aufnahmen durch Drone (oben) und dem DHM SwissAlti3D von Swisstopo (unten).

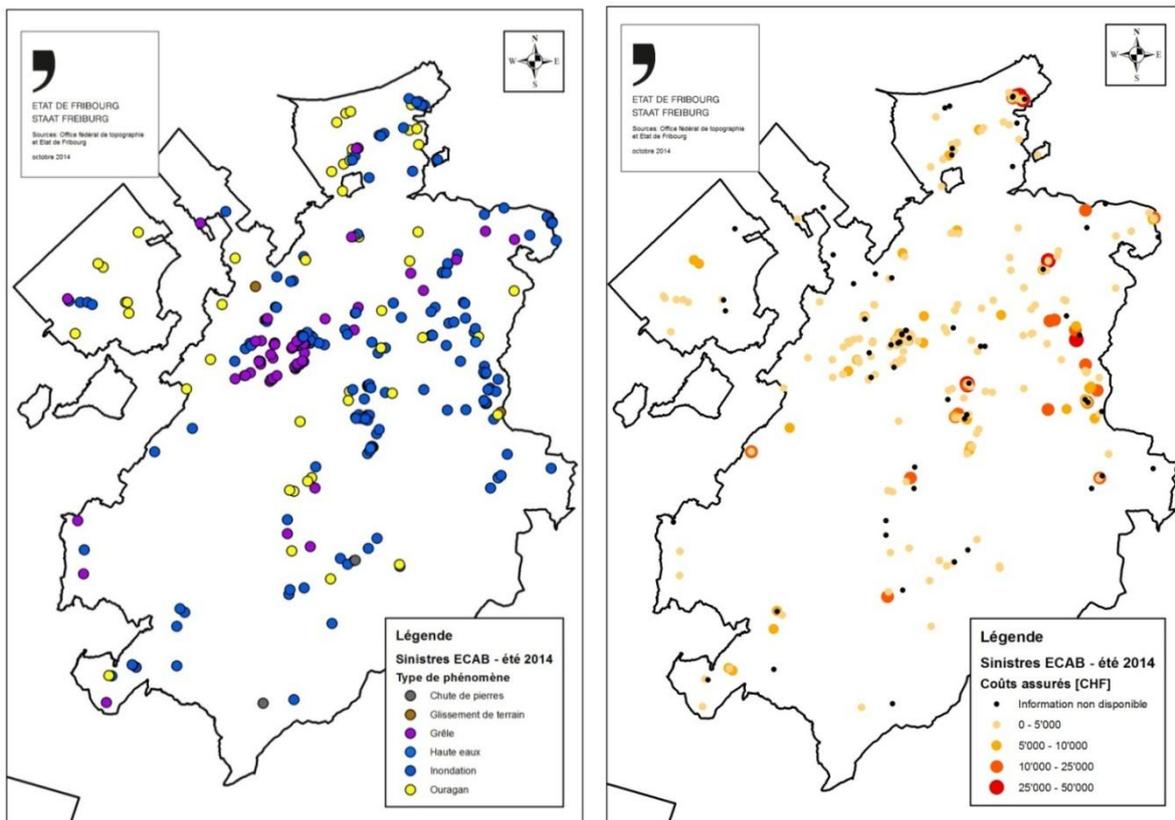
Abbildung 23: Lokalisierung der von der KGV erfassten Schadenfälle vom Sommer 2014 (links) und Klassierung der Schadenfälle nach Umfang (rechts) (Datenquelle : KGV).

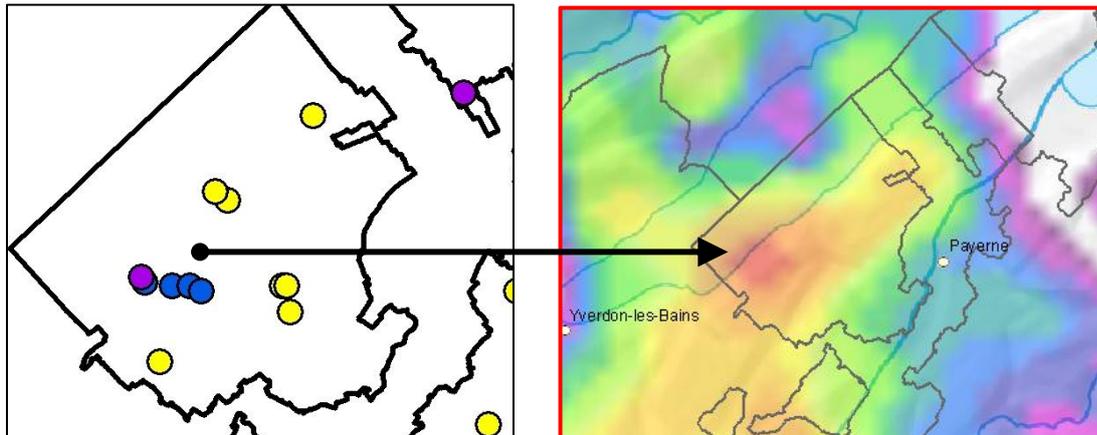
Abbildung 24: Lokalisierung einer Gewitterzelle (Quelle : GIN) welche zu Schäden führte (Quelle KGV)

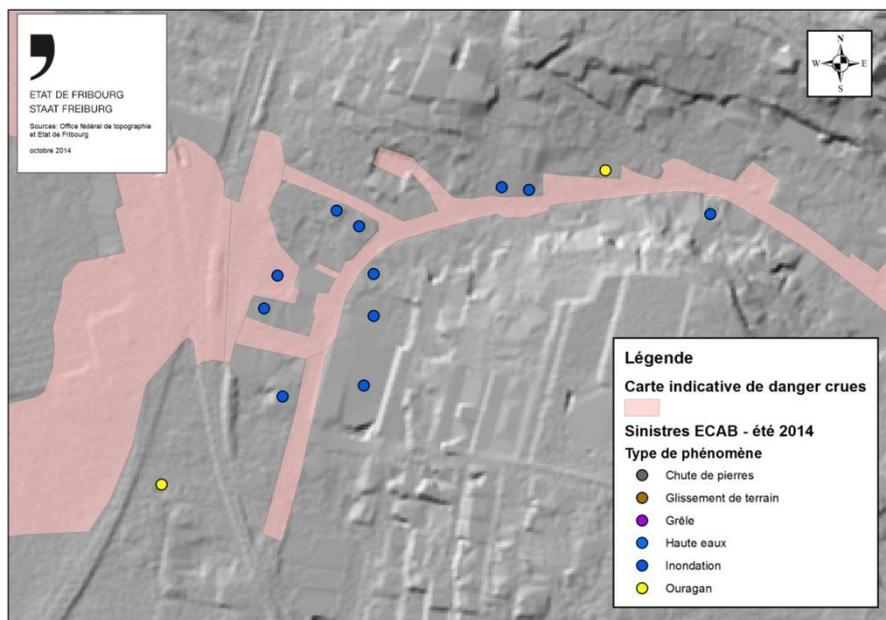
Von den 194 Schadenfällen « Überschwemmung » und « hoher Wasserstand » befinden sich nur 61 in einem Gefahrenbereich «Hochwasser », welche in den Gefahrenkarten des Kantons identifiziert wurden (Analyse aufgrund zu den Gefahrenkarten mit Puffer 50 Meter). Die Abbildung 25 illustriert eine Situation, wo die Übereinstimmung gut ist.

Abbildung 25: Vergleich der Gefahrenhinweiskarte „Überschwemmung“ mit den erfassten Schadenfällen (Quelle: KGV).

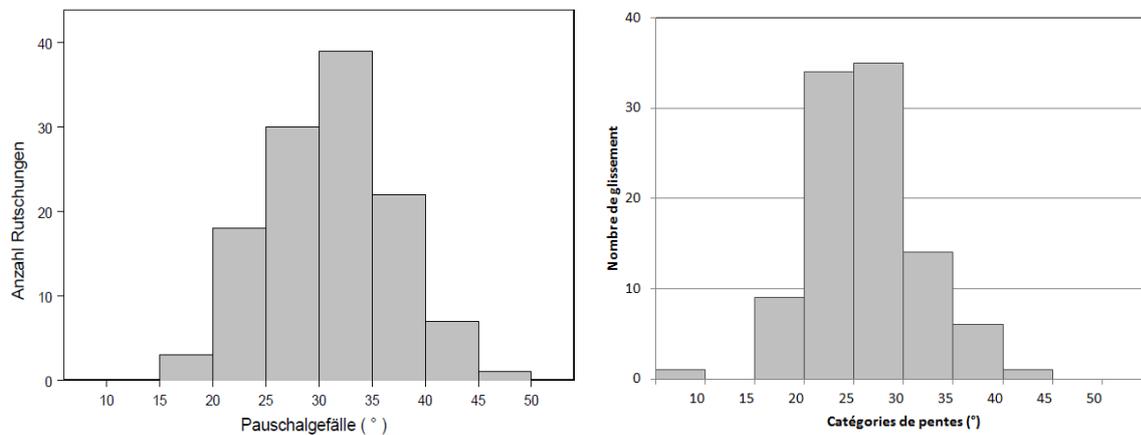
Diese Resultate weisen eine gute Übereinstimmung mit den Werten auf, welche durch die WSL anlässlich einer Analyse zu Rutschungen im Kanton Appenzell eruiert wurden (C. Rickli und H. Bucher, 2003, WSL). Die Rutschungen im Kanton Freiburg erfolgten in etwas tieferen Hangneigungsklassen als diejenigen im Kanton Appenzell.

Abbildung 26: Verteilung der Rutschungen nach Hangneigungsklassen. Die Grafik links entspricht den Werten einer Studie der WSL (Appenzell, 2002), die Werte rechts den Erhebungen im Kanton Freiburg von 2014.

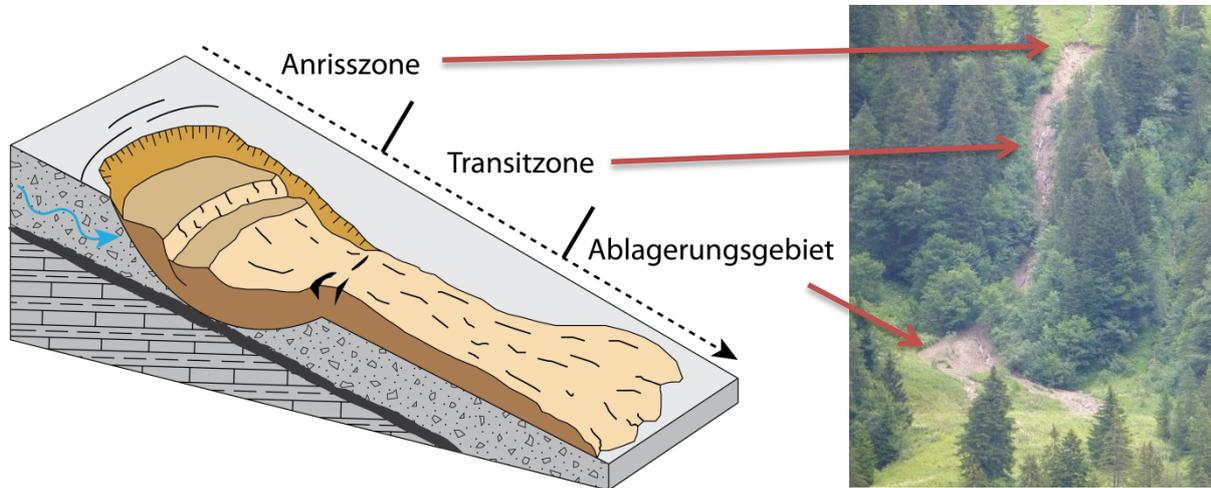
Dieser, im Allgemeinen schnell ablaufende Prozess, kann in drei Zonen unterteilt werden. Das Material wird in der **Anrisszone** mobilisiert. In dieser Zone können auch Anzeichen gefunden werden (z.B. Risse im Boden). Das mobilisierte Material bewegt sich über die **Transitzone** und wird dort und im **Ablagerungsgebiet** abgelagert. Die Mächtigkeit liegt dabei meistens unter 2m, kann aber bis zu 10m erreichen.

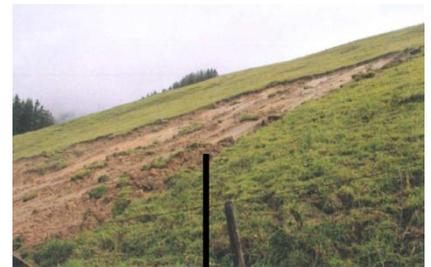
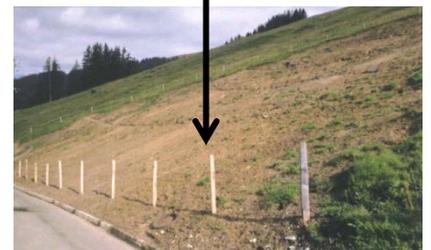
- **Einfache Massnahmen** (< 10.-/m², siehe Fotos)
 - Kanten brechen
 - Gräben ziehen (in Falllinie) um das Oberflächenwasser abzuleiten
 - Auszäunen und begrünen (Handsaat)
 - Manuelle Ausführung der Arbeiten (Option Eigenleistung)
- **Mittlere Massnahmen** (~ 10 – 100.-/m²)
 - Analog zu den einfachen Massnahmen, jedoch mit Schreitbagger auszuführen
 - Einsatz von Strohdecksaat mit Bodenverbesserungszusätzen
 - Bestockung durch Weiden und weiteren Gebüsch- und Straucharten möglich
 - Meist durch Unternehmen ausgeführt

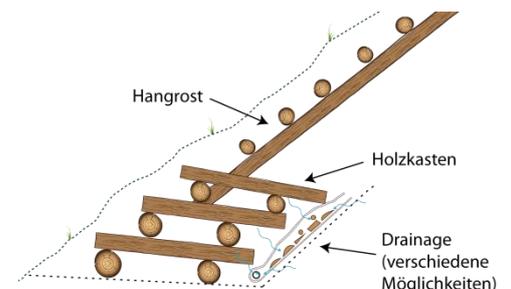
- **Komplexe Massnahmen** (~ 100 – 500.-/m², siehe Grafik)
 - Analog zu den mittleren Massnahmen
 - Zusätzliche mechanische Stabilisierungen durch Ingenieurbiologie oder Blöcke/Steinkörbe in steilen Gebieten
